NÁLEZ FRAGMENTU KAMENNÉ RANĚ GOTICKÉ KŘTITELNICE V OBCI KŘEŠÍN

PAVEL KROUPA – JIŘÍ VARHANÍK –
JAN ZAVŘEL

Discovery of a Fragment of an Early Gothic Stone Baptismal Font in Křešín Village

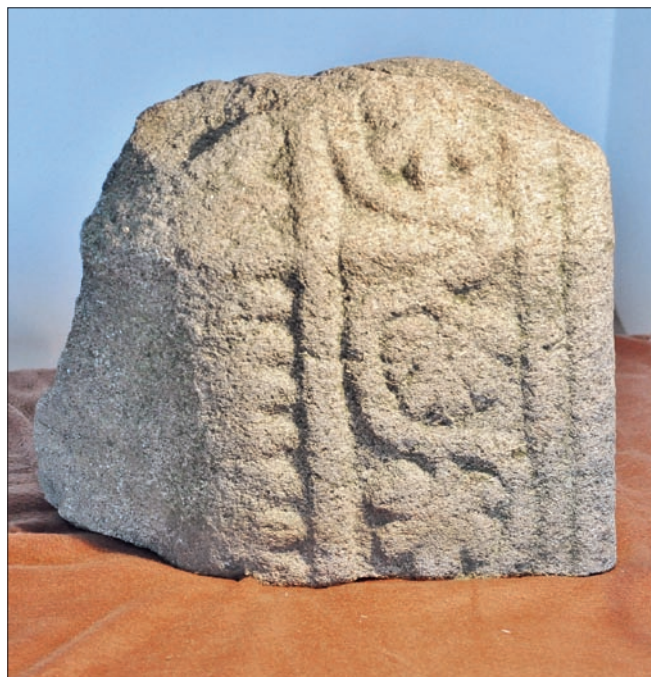
Obr. 1: Křešín (okres Pelhřimov), fragment křtitelnice, část horní části s dekorem (foto J. Varhaník, 2020).

Nejhodnotnější součástí dochované části křtitelnice je plastická výzdoba, která ji obíhala na jejím obvodu pod vrcholem. Je složena ze tří částí, jimž dominuje vlys složený z rostlinného motivu. Na horní straně je vymezen dvojicí mělkých oblounů, na spodní pak obdobným oblounem, pod nímž probíhá zubořez s pilovitými zuby.

Rostlinný dekor je tvořen motivem pnoucího se stonku se zavínutými pěticípy listy. Nekonečný stonek přechází pravidelně mezi jednotlivými listy z okraje na okraj, při okraji se přimyká k plastické liště tvořící borduru. Na nároží přechází přes rohovou plastickou lištu. V dochované části křtitelnice jsou listy stejné velikosti a tvaru, natočené ve stejném směru. Listy mají nečleněný povrch, jsou ploché, každý list vyrůstá z krátkého stonku. Listy vyplňují většinu plochy vymezené vinoucím se stonkem a bordurou. Listy vzbuzují dojem realistického ztvárnění, celková kompozice vykazuje znaky dekorativismu. Určit druh listoví bezpečně nelze. Podle pěticípych listů se zdá nejpravděpodobnější možnost, že jde o vinné listy, byť na dekoru fragmentu nejsou vinné hrozny.

Abb. 1: Křešín/Kreschin, Bz. Pelhřimov/Pilgrims, ein Fragment des Taufbeckens, ein Teil des oberen Teiles mit dem Dekor. Foto J. Varhaník 2020.

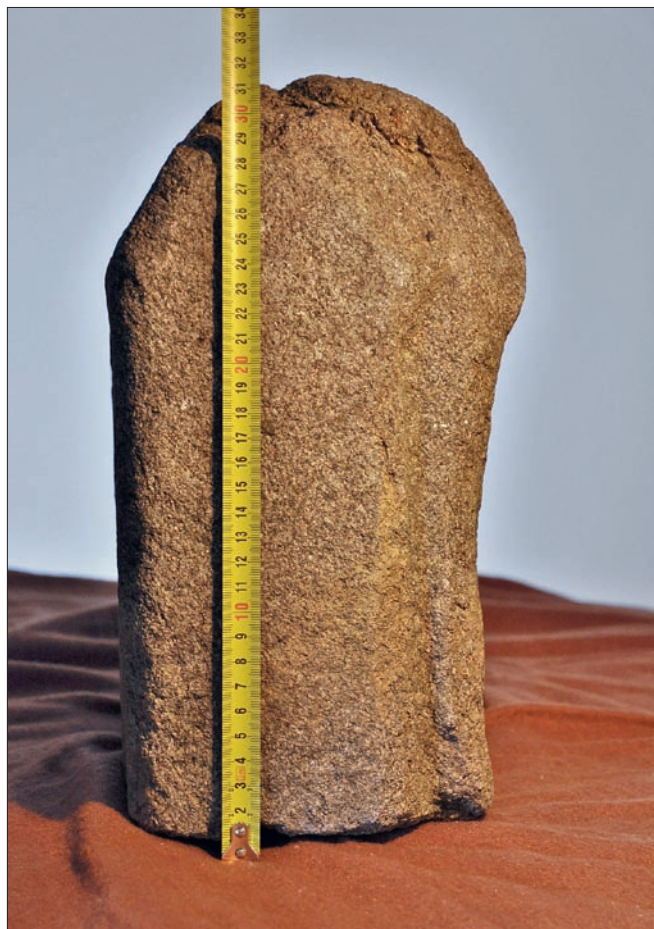
Obr. 2: Křešín, fragment křtitelnice, horní část okraje (foto J. Varhaník, 2020).

Zachovaný fragment představuje části dvou stran polygonálního útvaru. Významná je skutečnost, že spodní část jeho vnitřní strany je hrubě opracována do oblé, konkávní plochy, zatímco horní okraj sleduje polygonální tvar vnějšího povrchu. Jak správně usoudil již nálezce a majitel fragmentu v jedné osobě, jde fragment křtitelnice. Jeho oměřením lze alespoň rámcově určit její tvar a pokusit se odhadnout velikost. Šlo zřejmě o původně dvanáctiboký, lehce nepravidelný artefakt. Za předpokladu, že se na každé stěně jeho polygonálního obvodu uplatňovaly sy-

metricky dva listy rostlinného dekoru, čemuž zhruba odpovídá zakřivení vnitřní spodní části, činil průměr něco přes jeden metr.

Abb. 2: Křešín, Bz. Pelhřimov, ein Fragment des Taufbeckens, der obere Teil des Randes. Foto J. Varhaník 2020.

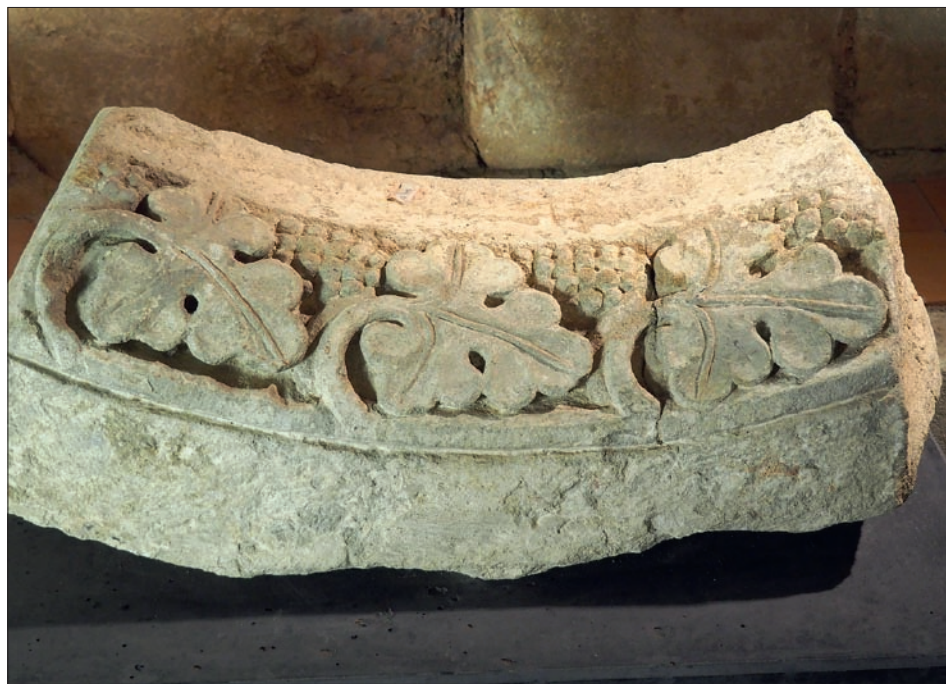
Obr. 3: Velehrad (okres Uherské Hradiště), lapidárium, fragment záklenku (foto P. Kroupa).

dem k výše zmíněným určitým analogiím vegetabilního dekoru spíše přichází v úvahu jeho souvislost s pozdně románskou produkcí huti, která působila na *Velehradě*, kde v monumentální podobě motiv klikatky lemuje portál klášterního kostela, spojující severovýchodní pole křížové chodby s jeho jižní lodí. Tento normanský motiv náleží k frekventovaným projevům románského slohu v bavorském a rakouském Podunají, kde se v různé podobě uplatňuje např. v *Řezně* na portálech z křížové chodby do kostela, a to jak u sv. Jakuba, tak sv. Emmerama, dále na významné stavbě dómu v *Bamberku*, či severním portálu klášterního kostela v *Kleinmariazell* a dalších stavbách v Dolním Rakousku.¹²⁾

Abb. 3: Velehrad/Welehrad, Bz. Uherské Hradiště/Ungarisch-Hradisch, Lapidarium, ein Fragment des Deckbodens. Foto P. Kroupa

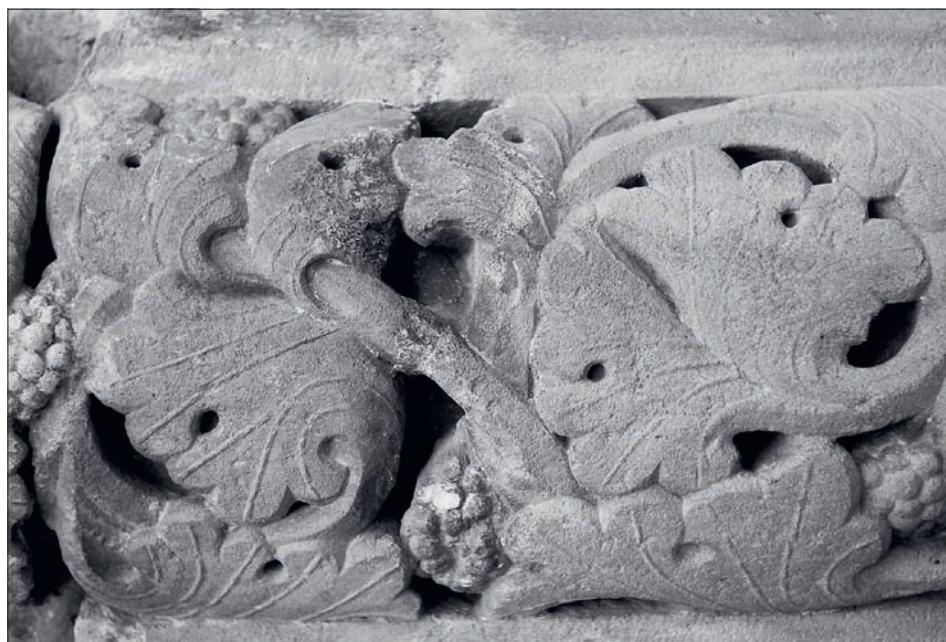
Obr. 4: Tišnov (okres Brno-venkov), detail vegetabilního dekoru archivoly západního portálu klášterního kostela (foto P. Kroupa).

Abb. 4: Tišnov/Tischowitz, Bz. Brno/Brünn- Provinz, ein Detail des Pflanzendekors der Archivolte des westlichen Portals der Klosterkirche. Foto P. Kroupa
