# STAVEBNĚHISTORICKÝ PRŮZKUM HOSPODÁŘSKÉHO DVORA PREMONSTRÁTSKÉ KANONIE NA HRADISKU U OLMOUCI

## Building History Research of the Agricultural Court of the Canonry of Premonstratensians at Hradisko near Olomouc

*The article presents the results of building history research of the agricultural court at the compound of the former Canonry of Premonstratensians at Hradisko near Olomouc. The first part deals with the compound's history, the second with its characteristics and changes. The large facility surrounding the square court is situated southeast of the canonry. The wings are single storeyed, covered with a continuous saddle roof. The current court stands on the site of the Baroque court, depicted in the 1692 veduta of the monastery, which was twice damaged by fire. The archival records about the course of the construction have not been found. Indirect data indicates that the new court was built during 1715–1718. The author hypothesises that the builder Lukáš Kleck was the court designer as he worked for the canonry and designed palaces in Konice and Jesenec.*

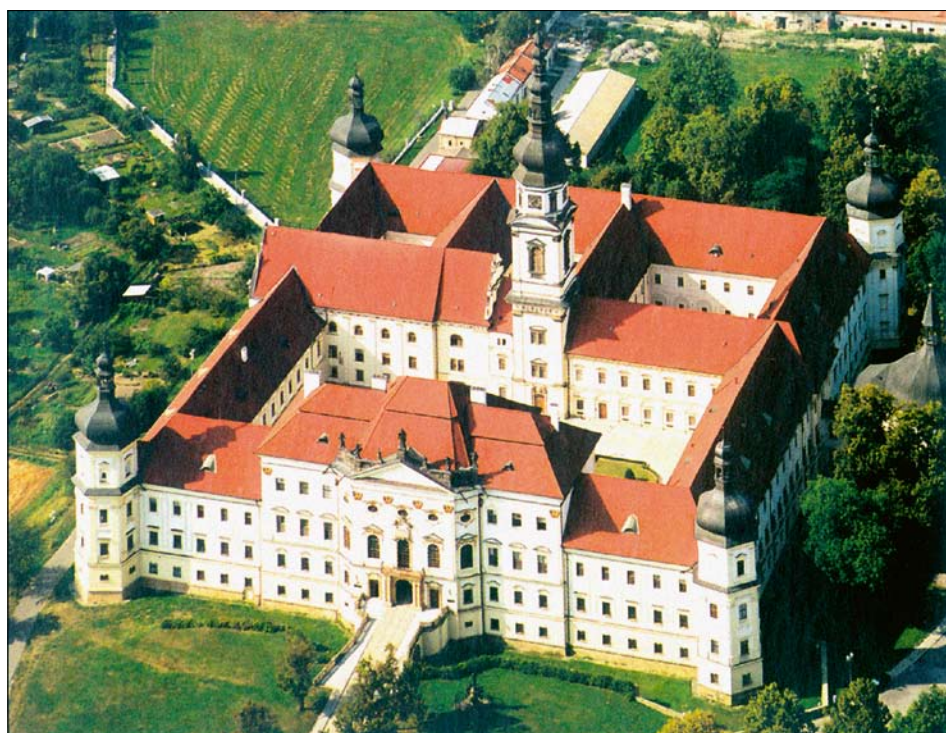
Obr. 1: Klášterní Hradisko (městská čtvrť Olomouce) – letecký pohled na bývalou premonstrátskou kanonii na Hradisku (foto archiv Vojenské nemocnice Olomouc).

Abb. 1: Klášterní Hradisko (Kloster Hradisch, Stadtteil von Olomouc [Olmütz]) – ehemalige Prämonstratenser-Kanonie, Luftbild (Foto Archiv des Militärkrankenhauses Olomouc).

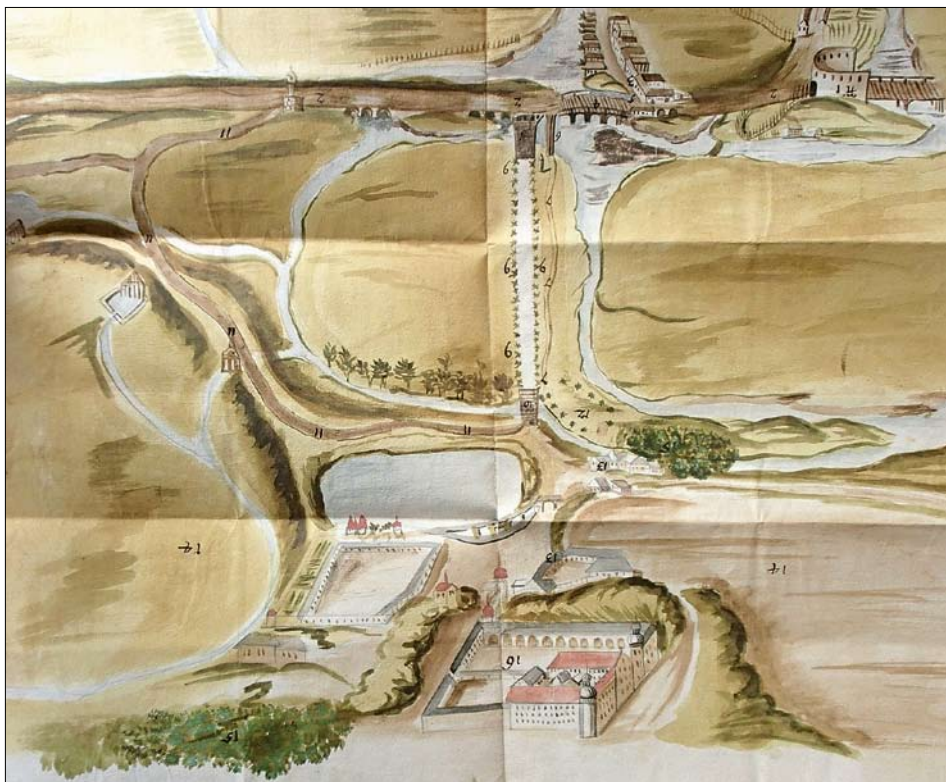
Obr. 2: Premonstrátská kanonie na Hradisku s rozestavěným konventem a hospodářským dvorem v roce 1691 (foto K. Dolejší).

Olomouce z roku 1667 jsou budovy starého dvora zakryty vzrostlou zelení. Jejich podobu detailněji zachycují až dvě perspektivní perokresby z průběhu roku 1691, které byly pořízeny jako přílohy ke spisu týkajícího se sporu premonstrátské kanonie na Hradisku s městem o rybníky v okolí kláštera. První z nich dokumentuje prostor mezi kanonií a Hradskou bránou, vedoucí od východu do olomouckého Předhradí. V pravém horním rohu perspektivního plánu je zachycena podoba olomouckého hradu po raně barokní přestavbě. V jeho dolní části je dokumentována rozestavěná premonstrátská kanonie a vlevo od ní raně barokní hospodářský dvůr. Z kanonie je zachyceno původní opatství s hlavní bránou opatřenou věží s cibulovou střechou. Raně barokní konvent je rozestavěn po severovýchodní rondel, na jeho druhém nádvoří dosud stojí gotická kapitulní kaple Panny Marie Sněžné.

Hospodářský dvůr je na plánu označen číslem 18. Je tvořen několika budovami se sedlovými střechami, které jsou sešskupeny kolem lichoběžníkového dvora. Na západní straně je jedno z křídel zalomeno, zřejmě z důvodů na tomto místě vystupujícího a později odtěženého skalního podloží. Hlavní vjezd je situován na sever. Východně od vlastního hospodářského dvora je položena zahrada s ohradní zdí, na severovýchodním nároží opatřená nízkou věžičkou. Obdobné nárožní věžičky později tvořily i nároží ohradní zdi mladší konventní zahrady. Severně od hospodářského dvora stála velká roubená stodola. Na jižní straně přiléhala k hospodářskému dvoru okrasná zahrada opatství s ještě manýristickým letohrádkem, který měl centrální dispozici se čtyřmi věžičkami. Poblíž opatské zahrady se rozkládaly rybí sádky. Podobně zachycuje hospodářský

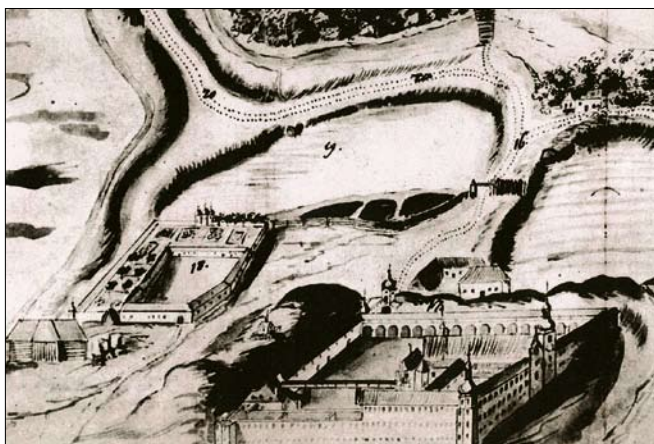
Obr. 3: Premonstrátská kanonie na Hradisku s pokračující výstavbou konventu a hospodářským dvorem v roce 1691 (reprofoto L. Mlčák).

dvůr i druhý perspektivní plán, od předchozího se lišící pouze v nepodstatných detailech. V denících kanonie je opatská zahrada připomínána 12. dubna 1695, kdy v ní byla provozována hra *lusum pyramidarum*.<sup>1)</sup> Klášterní dvůr je zmíněn téhož roku, kdy v jeho blízkosti začali jezuité se souhlasem kanonie lámat kámen pro svou stavbu.<sup>2)</sup>

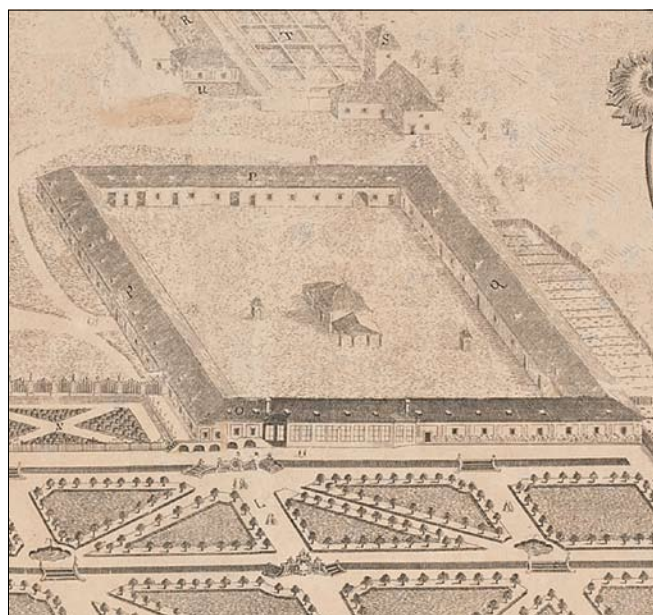
Obr. 4: Perspektivní plán premonstrátské kanonie z roku 1749 a výřez s hospodářským dvorem (foto archiv Muzea umění v Olomouci, Zdeněk Sodoma).

Barokní areál bývalého Hospodářského dvora velmi názorně dokumentuje perspektivní grafika z roku 1749, kterou dal po dokončení rekonstrukce kláštera, pořídit opat Pavel Václavík. Dokládá to jeho portrét v pravém horním okraji mědirytiny nesený trojicí andělů a opatův znak. Čtvrtý anděl v pozadí drží mluvící pásku. Grafika vznikla podle perspektivního plánu pořízeného v roce 1749 vojenským inženýrem Antonínem Josefem Walnerem. Ve variantách byla zřejmě používána i později, což dokládá její aplikace na společné univerzitní tezi hradiských konventuálů. Spodní textovou část univerzitní teze, která vznikla až v poslední třetině 18. století, tvoří obvyklá nápisová legenda se jmény defendentů a podobiznou patrona, opata Pavla Václavíka (1700–1784). Od starší verze mědirytiny se liší úpravou tří částí. Pozměněn byl text mluvící nápisové pásky a podobizna opata nahrazena mariánským medailonem. Hospoda, zbořená v roce 1756 v souvislosti s pruskou válkou, je v rokokové kartuši nahrazena motivem mušle.

Na prospektu je zobrazena kanonie z ptáčích perspektivy. Ústřední stavbou na mědirytině je klášter, jehož částečná rekonstrukce vyvrcholila v roce 1751 jubilejní oslavou šestého výročí příchodu premonstrátů na Klášterní Hradisko. Jednotlivé části kanonie jsou označeny velkými písmeny a čísly. Odkazují k připojené vysvětlující legendě: A – prelatura, B – slavnostní sál, C – kostel Nanebevzetí Panny Marie, D – kaple sv. Štěpána, E – sakristie, F – zvonice se slunečními hodinami, G – kanonie se 3 nádvořími, H – nárožní rondely, I – fontána, K – sochy sv. Jana Nepomuckého a sv. Jana Sarkandra. Za konventem je směrem na sever zobrazena konventní zahrada, ukončená letním refektářem, za ní libosad a nový hospodářský dvůr. Konventní zahrada je označena písmenem X, zahradníkovo obydlí číslem 1, letní refektář číslem 2, vodní kanál číslem 3, nový hospodářský dvůr číslem 4, stodola číslem 5 a dřevník číslem 6.

Před průčelím opatství je vlevo budova později zbořeného hostince a vpravo starý hospodářský dvůr se zahradou opatství. Hospodářský dvůr je na mědirytině zobrazen jako pravidelný čtyřkřídlý přízemní objekt, postavený kolem zhruba čtvercového nádvoří. Obydlí oficiálů, označená písmeny P, zaplňují celé západní a severní křídlo budovy. Ve východním křídle, označeném písmenem Q, byly stáje. Do jihozápadního nároží je situováno obydlí zahradníka označené písmenem O. Na něho navazuje předstupující skleník prolomený 12 velkými okny.

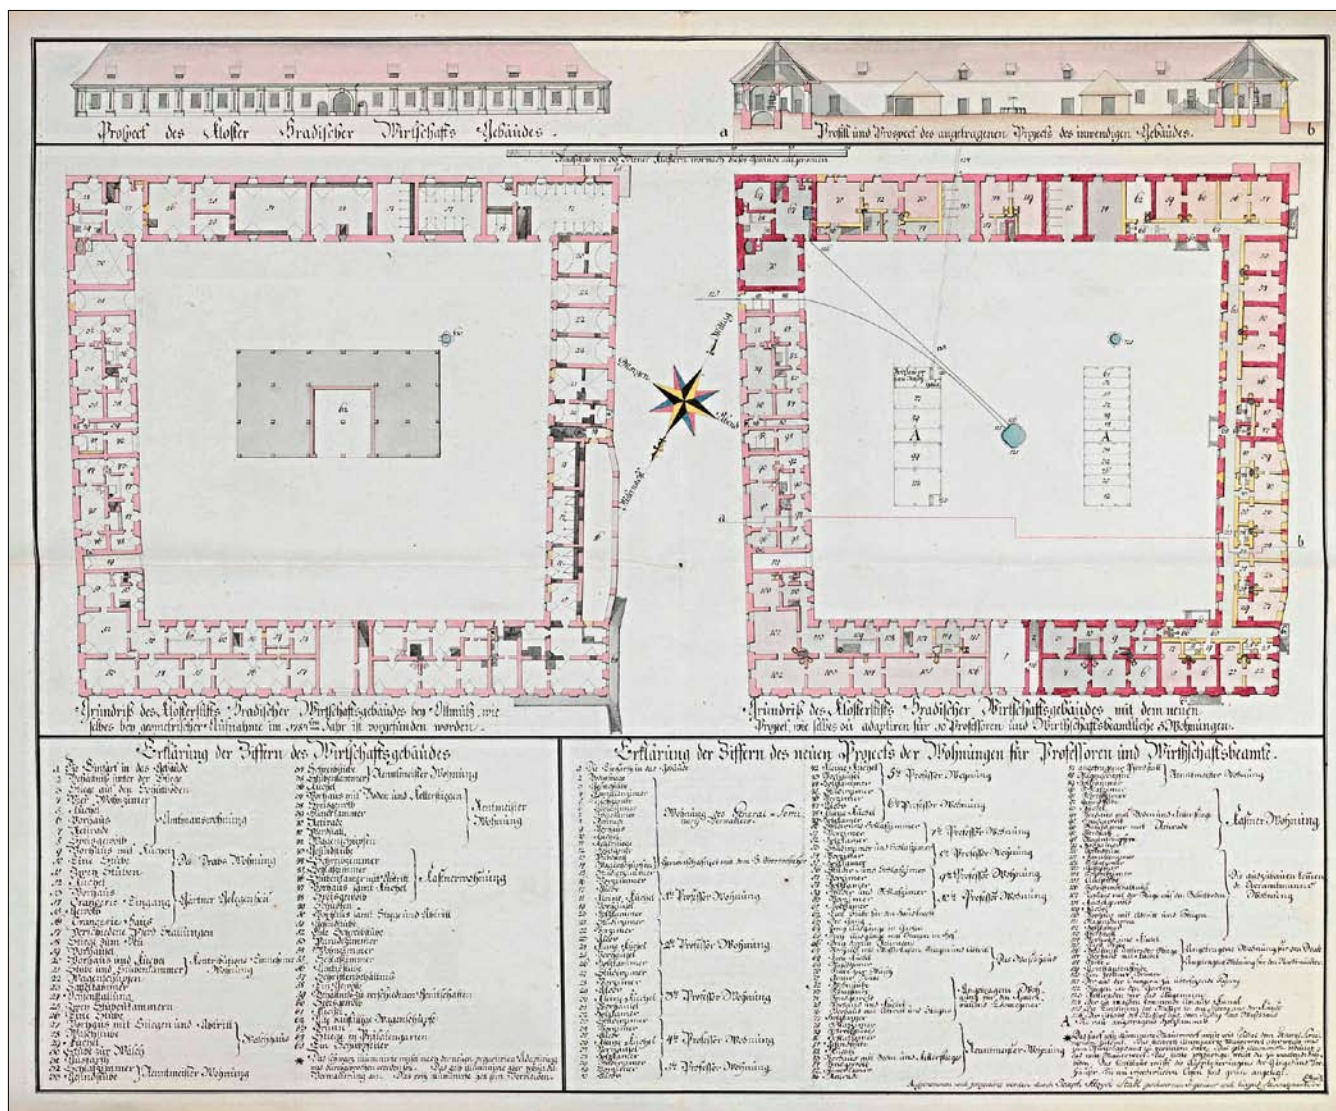
Obr. 6: Plán stavu hospodářského dvora před zrušením kanonie roku 1784 a návrh jeho nového využití na Generální seminář, který vypracoval kameník a přísežný inženýr Josef Alois Stabel (foto archiv Muzea umění v Olomouci).

Po zrušení kanonie bylo rozhodnuto, že její budovy budou sloužit Generálnímu semináři, josefínskému státnímu studijnímu ústavu, určenému výchově budoucích kněží pro celou Moravu. Plány na adaptaci kanonie zhotovil roku 1784 olomoucký kamenický mistr a úředně ověřený inženýr Josef Alois Stabel, který současně vypracoval i plány na nové využití budovy hospodářského dvora, určené k ubytování profesorů semináře. Kromě plánů Hospodářského dvora Stabel v roce 1784 navrhl i stavební úpravy zrušené premonstrátské kanonie na Hradisku pro využití na Generální seminář určený k výchově ka-

V předním traktu průčelního západního křídla hospodářského dvora se v jeho levé části nacházela před rokem 1774 písárna (51), rohová parádní světnice (53), pokoj (54), ložnice (55), úřadovna (56) a archiv pisárny (57). Dvorní trakt byl využíván jako zázemí předního traktu. Pravá část průčelního křídla sloužila v obou traktech k obytným účelům a jeho zázemím. Byla vybavena kachlovými kamny, kuchyňskými pecemi a dvěma záchody. Při průjezdu byl byt hlavního hospodářského úředníka, dále byt drába a zahradníka. Jižní křídlo vyplňovala oranžerie (16), sklad koňských strojů (17), byt kontribučního správce (20–21), dvě kočárovny (22) a komora k uskladnění sedel. Ve východním křídle byly čtyři koňské stáje (17). První s 16 stánými, druhá se 3, třetí s 12 a čtvrtá s 5 stánými, dále volský (24) a kravský chlév (17). V severním křídle byla prádelna (28–30), boční hospodářský průjezd (31), tři byty hospodářských nájemců (32–48), kůlna (50) a světni-

Po adaptaci roku 1774 byl v levé části průčelního křídla rodinný pokoj (101), ložnice (102), světnice písaře (103), písárna (104), archiv písárny (106) a byt vrchního správce (108–110), drába (114–116) a nočního hlídače (115–116). Do suterénu bylo situováno vězení. V pravé části průčelního křídla byt ředitele Generálního semináře s příslušenstvím (3–12), kočárovna a stáj společná se správcem (14–15), studovna (15) a byty dvou profesorů (18–26). Jižní křídlo bylo využito na studovnu (27) a byty dalších pěti profesorů (28–48). Bytům profesorů sloužila i pravá část východního křídla. V jeho levé části byla kočárovna (14), koňská stáj se 6 stánými, byt drába v patře (114–116), byt nočního hlídače (117–118), vězení (119), koňská stáj se 4 stánými (113), byt kontribučního správce (72–76) a prádelna (67–70). Severní křídlo obýval kontribuční správce (71–77), dva hospodářští nájemci (78–90) a hospodářský správce (91–99). Roku 1790 byl Generální seminář zrušen a hospodářský dvůr byl nadále využíván již jen jako sídlo správy bývalého klášterního velkostatku.

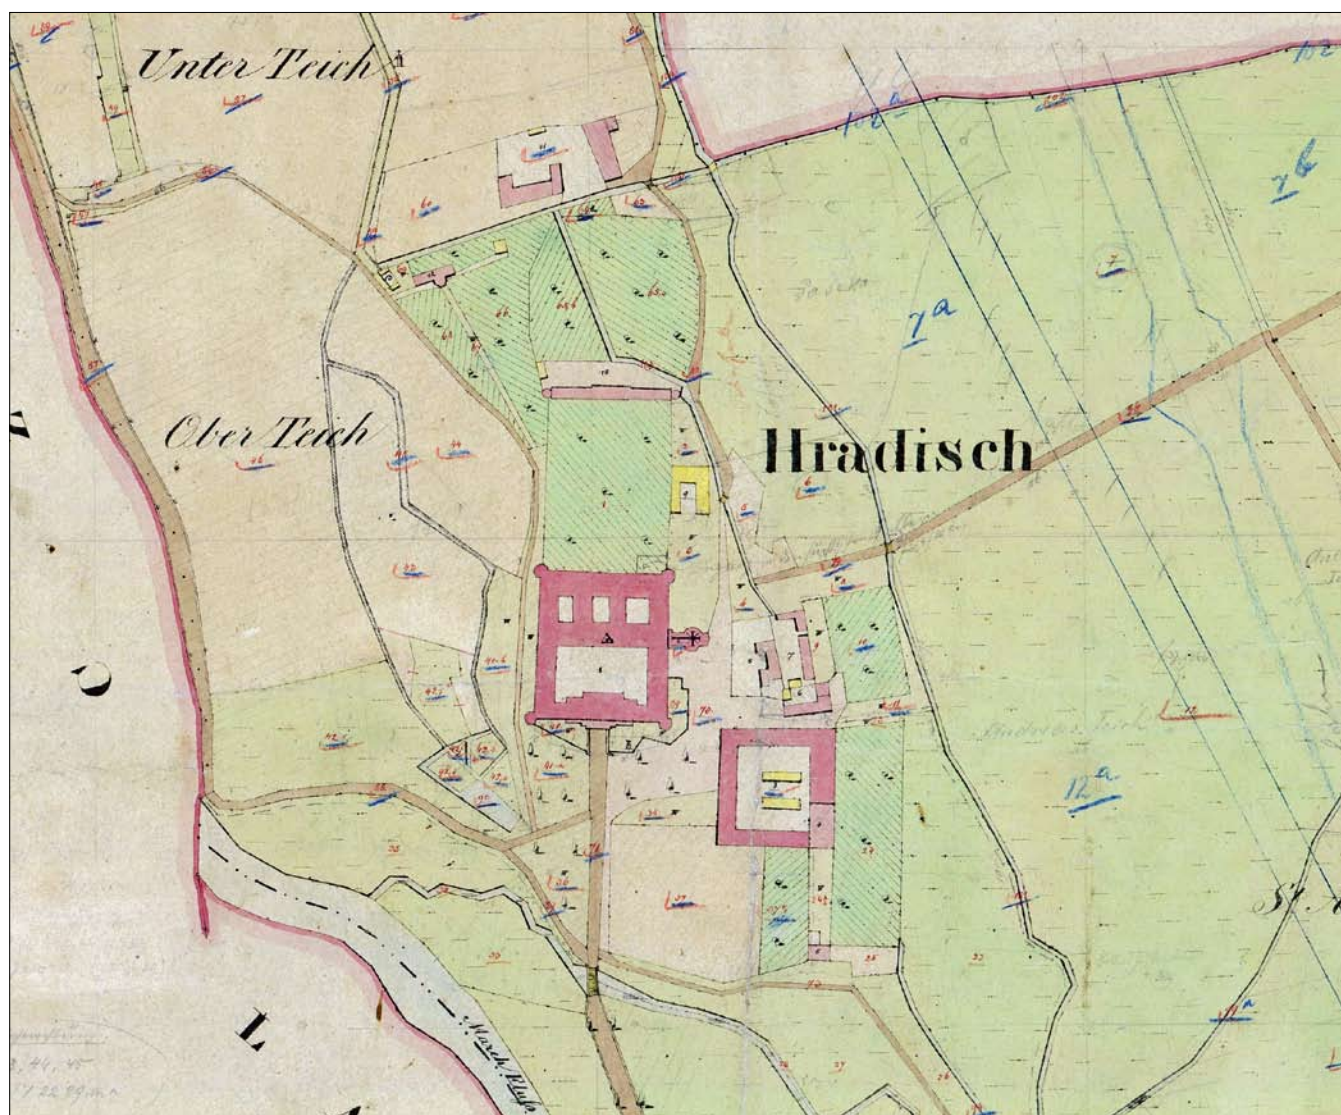
Obr. 7: Katastrální plán kanonie z roku 1834, zhotovený Edelmanem a F. Winterem (srov. pozn. 17, foto L. Mlčák).

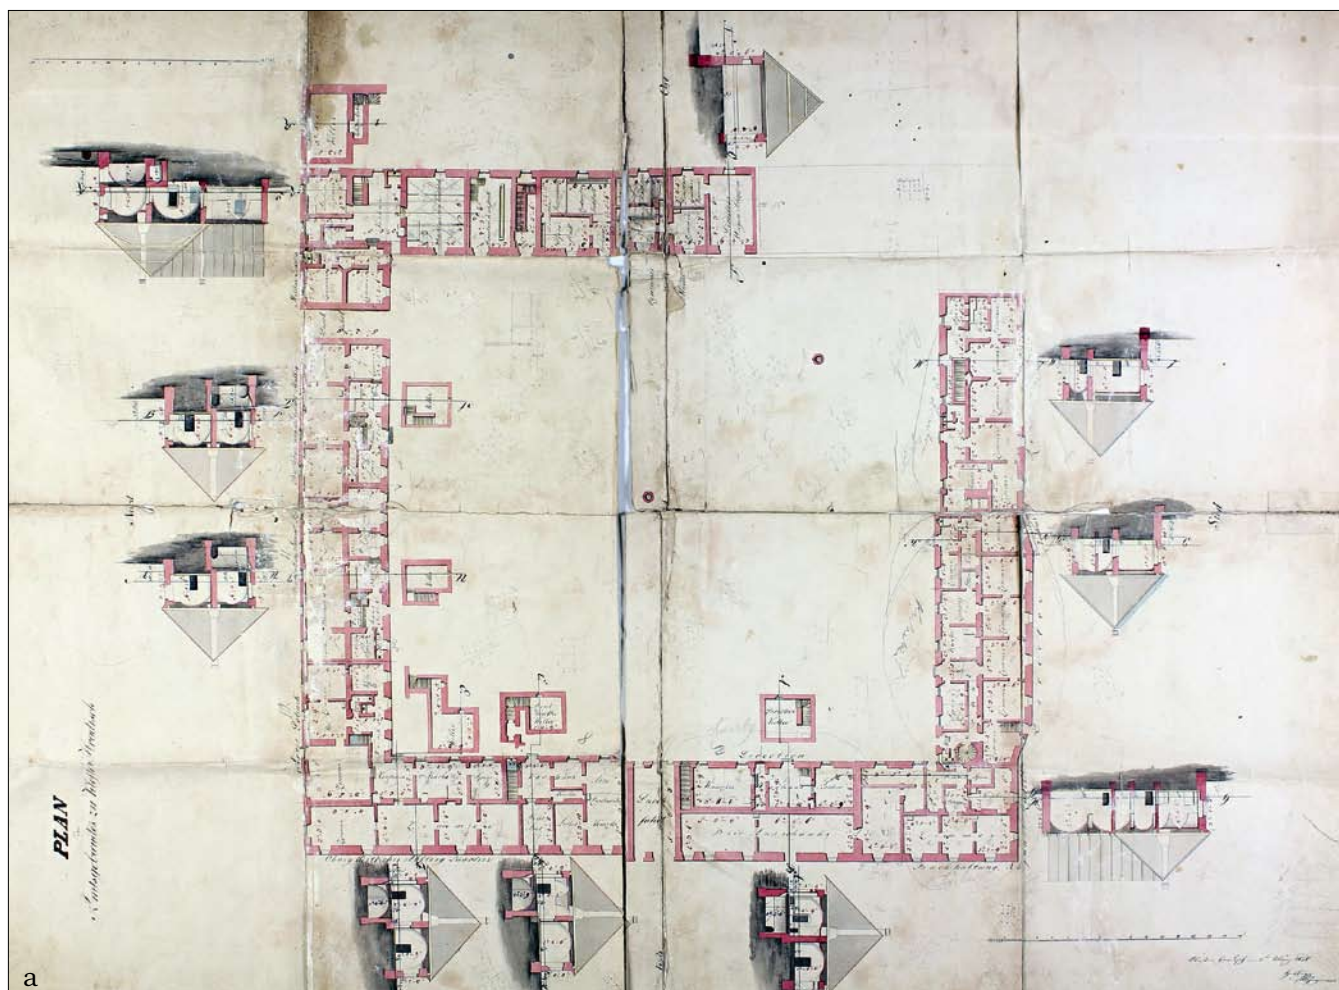
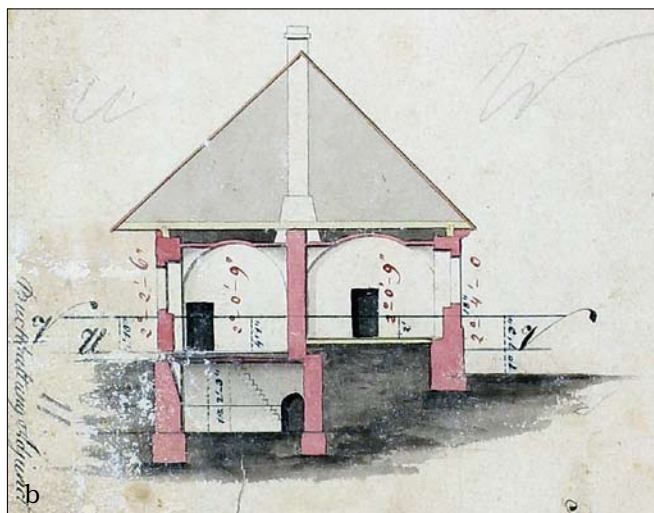
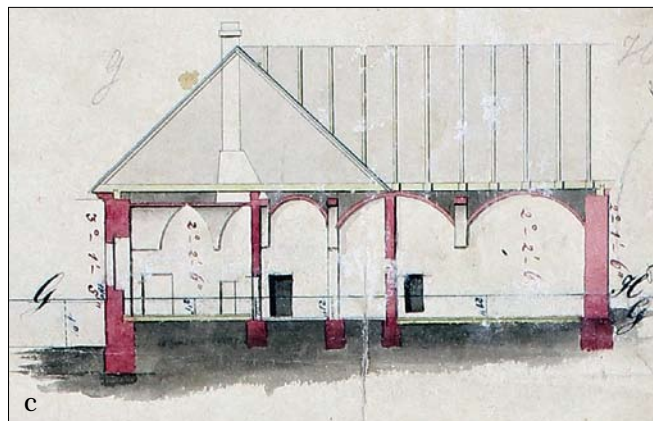
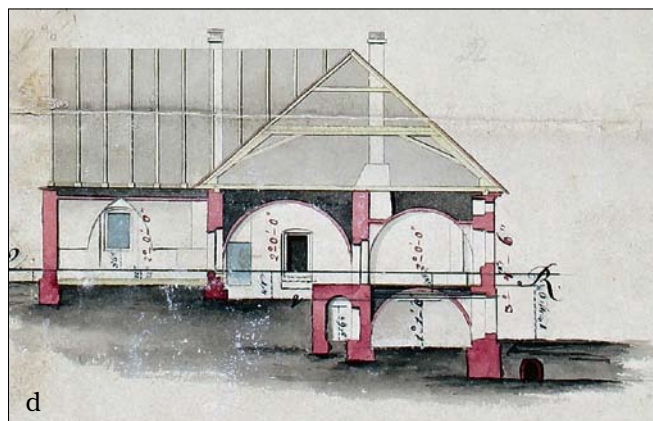
Obr. 8: Plán hospodářského dvora vypracovaný ing. Hälbigem v roce 1856 (srov. pozn. 16 a 24, reprofoto ZA Opava, b–d řezy).

Stav hospodářského dvora je v této době podrobně dokumentován plánem, který 1. března 1856 podepsal Franz Hälbig.<sup>16)</sup> Hälbig je také autorem plánu zadního hospodářského dvora, který vypracoval roku 1853. Dvůr, který i nadále převážně sloužil ke správě panství a k ubytování panských úředníků, se tehdy oficiálně nazýval *Amtstgebäude in Kloster Hradisch*, úřednická budova na Klášterním Hradisku. Vpravo od hlavního vjezdu se v předním traktu západního křídla nacházel výčep piva. Byl přístupný přímo z průčelí. Příčkou byl rozdělen do dvou místností. Za výčepem bylo umístěno ředitelství se schodištěm na půdu, kancelář, předstíň a archiv. Z předstíňe byl přístupný samostatný sklep, příslušející k ředitelství. V pravé krajní části západního křídla byl byt účetního Říhy. Při průčelí

ho tvořily 3 obytné světnice, za nimi byla předsíň se vstupem na suchý záchod, spíž a kuchyně. Vlevo od průjezdu byla stará kancelář důchodního s předsíní a malou kuchyňkou. K předsíni a kuchynce přiléhal směrem k průčelí archiv a úřední místnost důchodního. Ke kanceláři příslušel malý samostatný sklep. Zbývající levá část křídla byla vyhrazena k ubytování vrchnosti. Vrchnostenský byt se skládal se 4 místností při průčelí, směrem do dvora byla obrácena předsíň, kuchyně a spíž. V kuchyni se nacházela velká pec sloužící i k otápení přilehlých pokojů, kamna ve dvou krajních pokojích byla otápěna z předsíně. Za spíží bylo schodiště na půdu a při něm samostatný suchý záchod.

ti křídel měly dvoutraktovou dispozici, dokumentovanou společně se zastropením příloženými řezy. Řez *N-O* byl veden posledním dokumentovaným prostorem východního křídla, kočárovou remízou ředitele. Dokládá výše položené okno orientované na východ, vjezd do dvora a využití podkroví k hospodářským účelům. Řez *L-M* je veden bytem ve východní části jižního křídla. Dokumentuje zastropení obytných místností obrácených k jihu plochými stropy s oblými fabiony a valeně zaklenutou chodbu při dvorním průčelí.

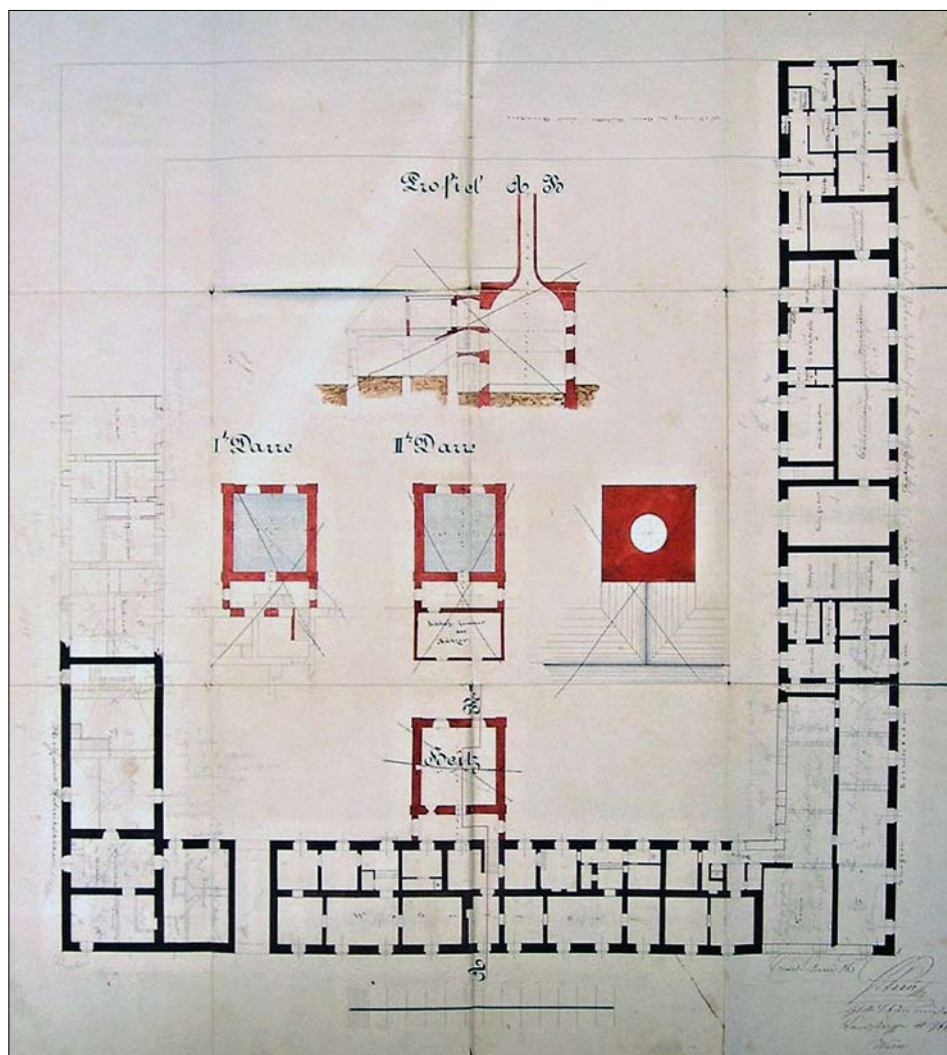
Obr. 9: Plán nerealizovaných stavebních úprav Hospodářského dvora z roku 1863 (reprofoto L. Mlčák).

V roce 1863 navrhoval drobné úpravy v severním křídle olomoucký stavitel Franz Kottas, který se narodil 23. dubna 1828 v Bystřici pod Hostýnem.<sup>19)</sup> Po absolvování Polytechnického institutu ve Vídni působil jako stavitel v Hranicích. Od roku 1853 usiloval o získání povolení k stavitelské činnosti v Olomouci. Proti tomu protestovali olomoučtí stavitelé Antonín Heilich a Franz Gottwald, kteří argumentovali tím, že kromě nich působí ve městě už jako třetí stavitel Martin Pelz a dva tesařští mistři Walenda a Kusý. Kottas zemřel ve Vídni 21. dubna 1892.<sup>20)</sup>

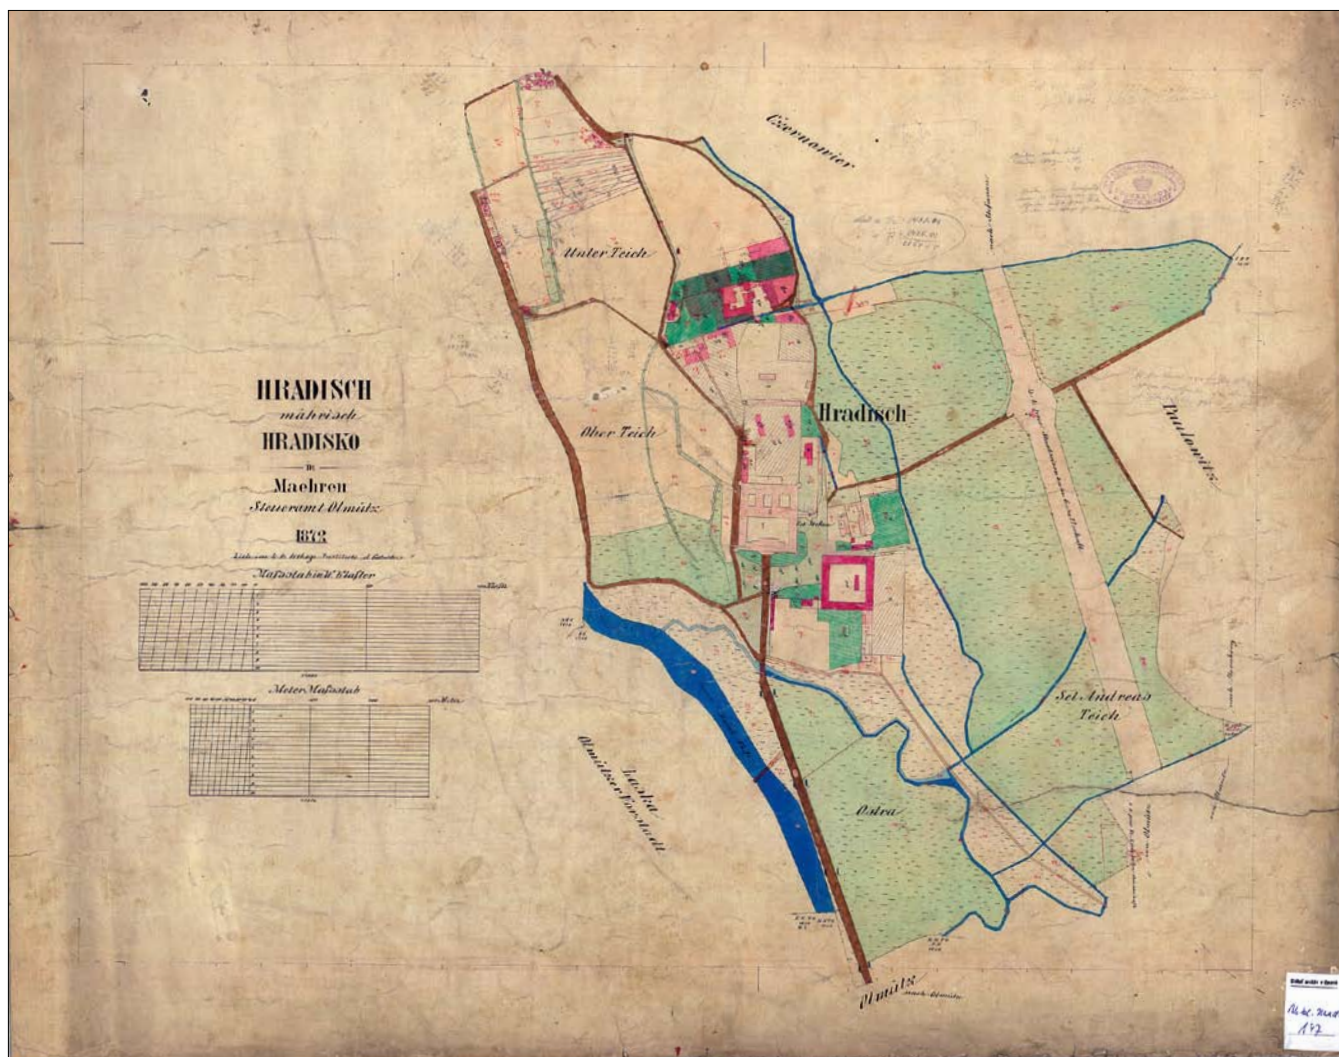
Obr. 10: Katastrální plán Klášterního Hradiska z roku 1872 (srov. pozn. 18, reprofoto L. Mlčák).

berní úřad, je nově upravená část křídla v jedné variantě vynechána a na druhé položena světlejší barvou. Dostavba je také označena jiným číslem parcely. Uprostřed dvora jsou na starším katastrální mapě z roku 1834 zachyceny dvě obdélné, podle žluté barvy dřevěné stavby.<sup>17)</sup> Na katastrální mapě z roku 1872 je ve dvoře zachycena už jen jedna zděná stavba, vybarvená červenou barvou.<sup>18)</sup> Účel těchto staveb není znám, šlo patrně o dřevník a kočárovou remízu.

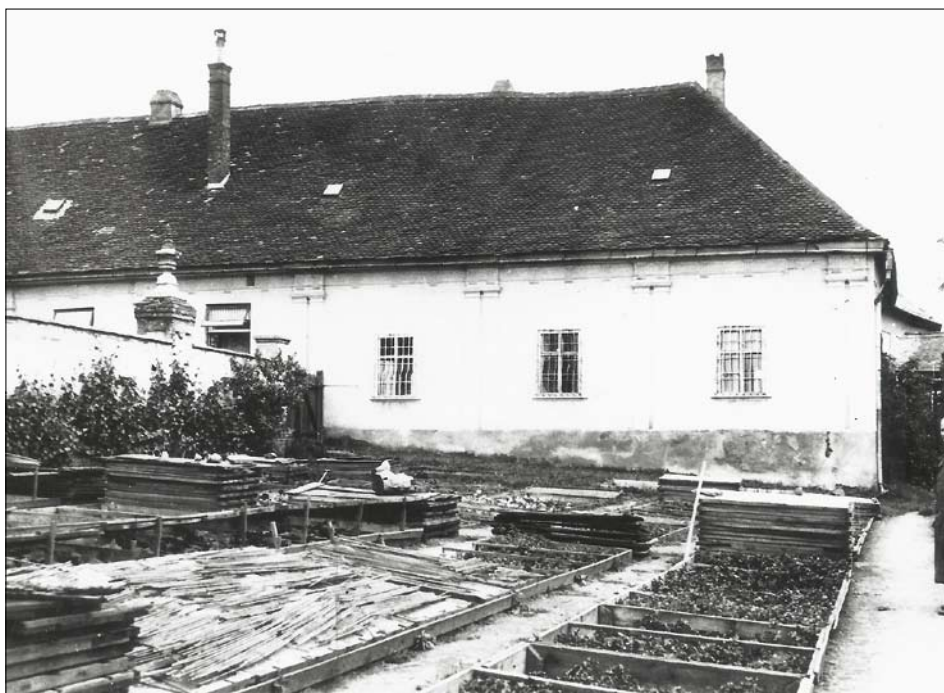
Obr. 12: Nároží hospodářského dvora roku 1936 (foto archiv NPÚ ÚOP v Brně).

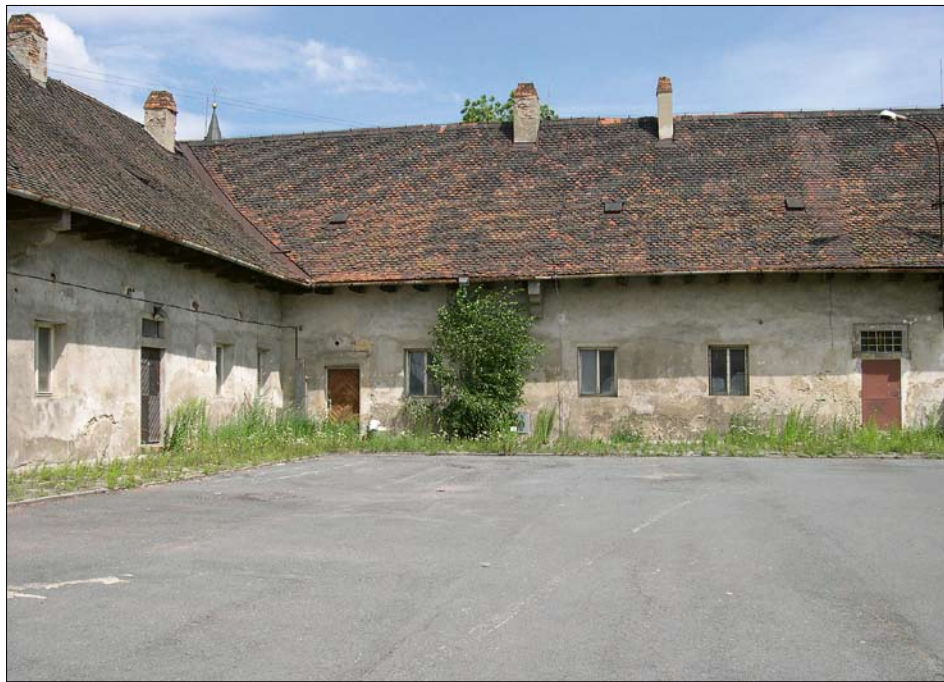
Obr. 13: Dvorní část hospodářského dvora, stav před rekonstrukcí roku 2005 (obr. 13–19 foto L. Mlčák).

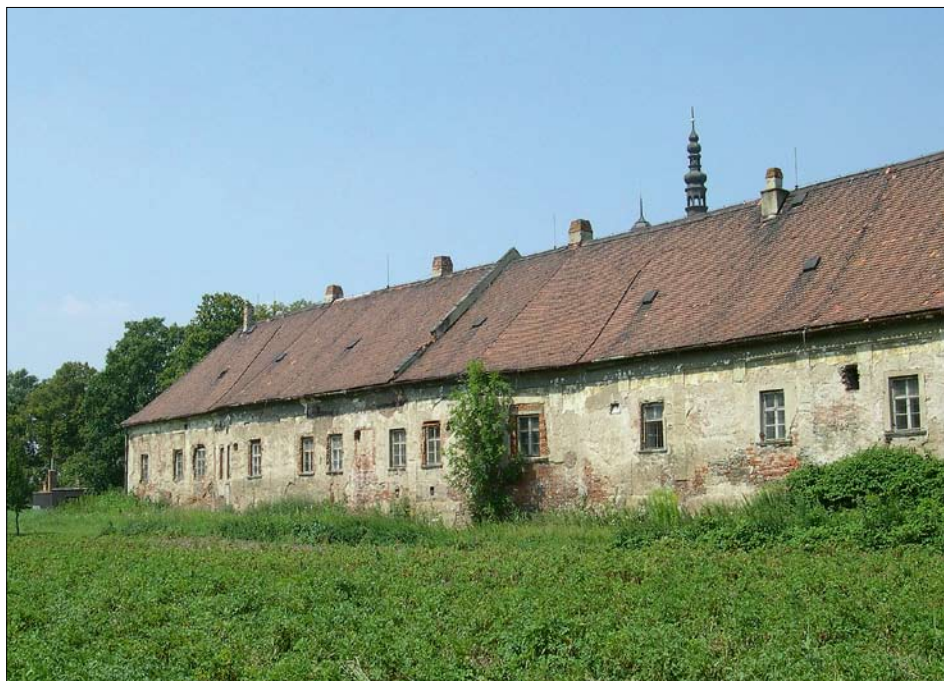
Obr. 14: Zadní křídlo hospodářského dvora, stav před rekonstrukcí roku 2005.

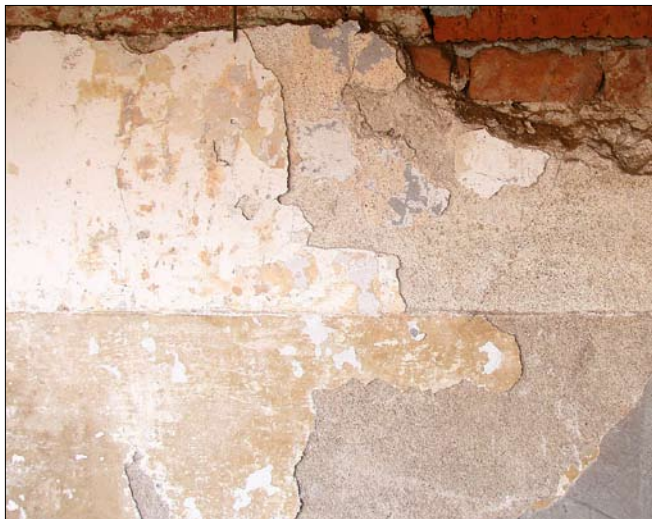
Obr. 15: Sonda na dvorní fasádě (foto L. Mlčák).

bě severního křídla byl pravidelný rytmus dvorních fasád s iluzivním členěním lisenovými rámy porušen. Na některých kamenných člancích bylo zjištěno lomené bílé, teple šedé a okrové tónování. Mladší šedé barevné vrstvy byly zjištěny také v základních plochách. Další mladší barevná tónování, mimo jiné také zelené, byla doložena jen lokálně. Na severních částech dvorních fasád se barokní vrstvy nedochovaly. V severozápadním nároží dvorních fasád byl odkryt nad vstupem nápis štětcem černou barvou *MAGAZIN*, dokládající někdejší využití těchto částí objektu ke skladování.

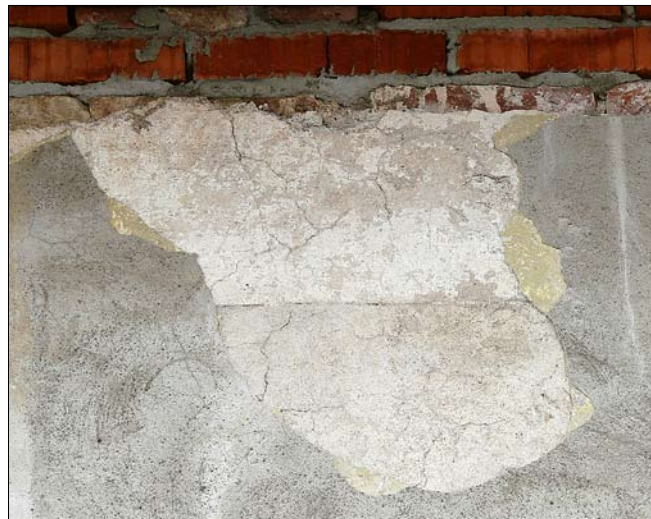
Obr. 16: Sonda na dvorní fasádě (foto L. Mlčák).

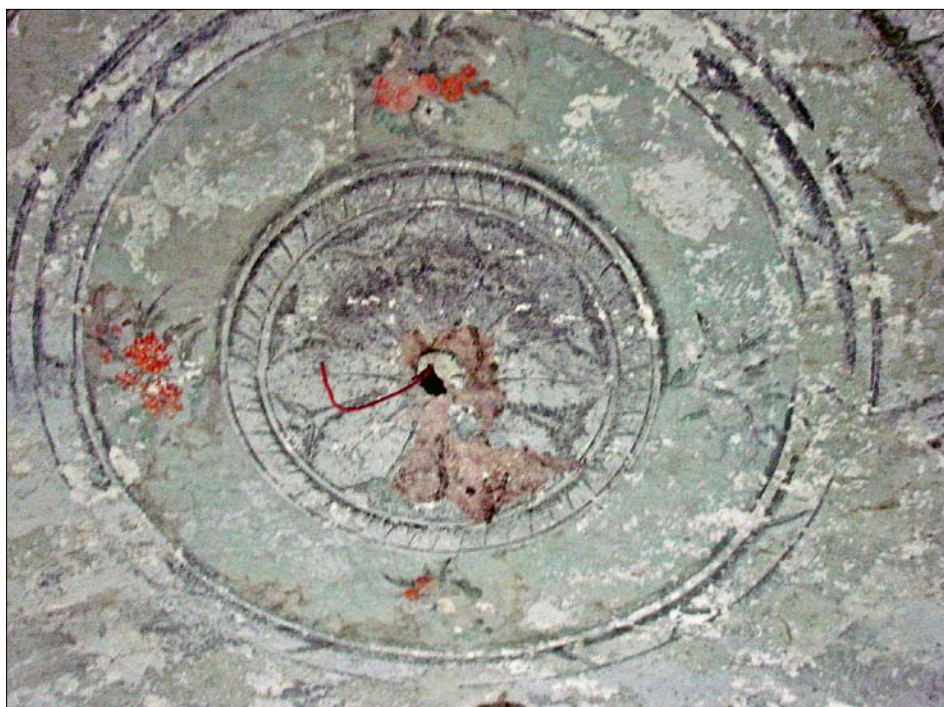
Obr. 17: Dekorativní výmalba interiéru po jejím odkrytí (foto L. Mlčák).

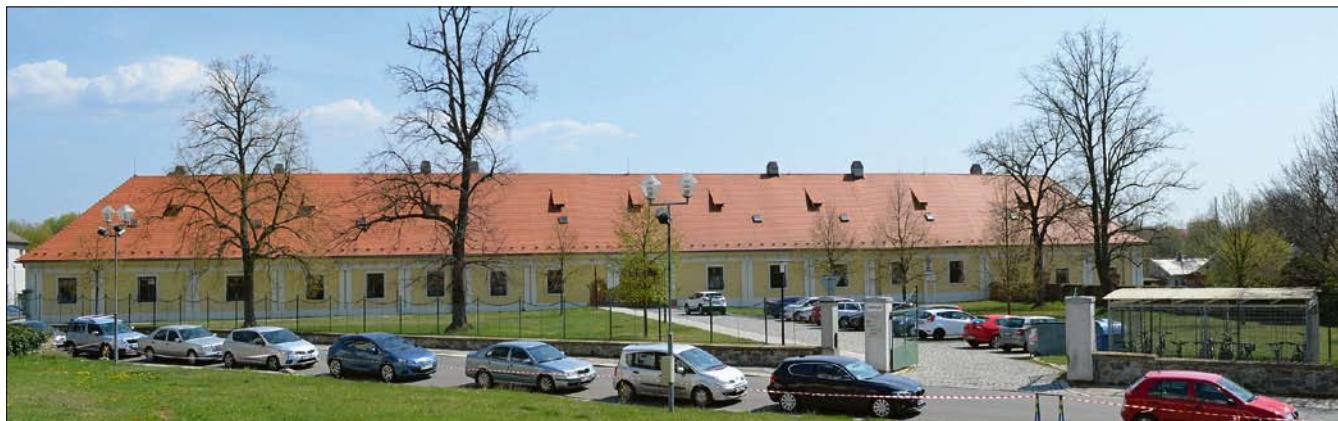
Obr. 18: Průčelí hospodářského dvora po rekonstrukci (foto L. Mlčák).

Hospodářský dvůr byl zrekonstruován k zdravotnickým účelům v letech 2006–2008. Projekčním pracím předcházela v roce 2005 Stavebněhistorický průzkum, provedený autorem tohoto článku. Studii využití objektu vypracoval *Atelier A* z Olomouce, zastoupený ing. Jiřím Tomečkem, a ing. arch. Břetislavem Sýkorou. Stejný projekční ateliér byl také autorem prováděcího projektu I. etapy stavby, Sklady a garáže, i II. etapy stavby, Generální

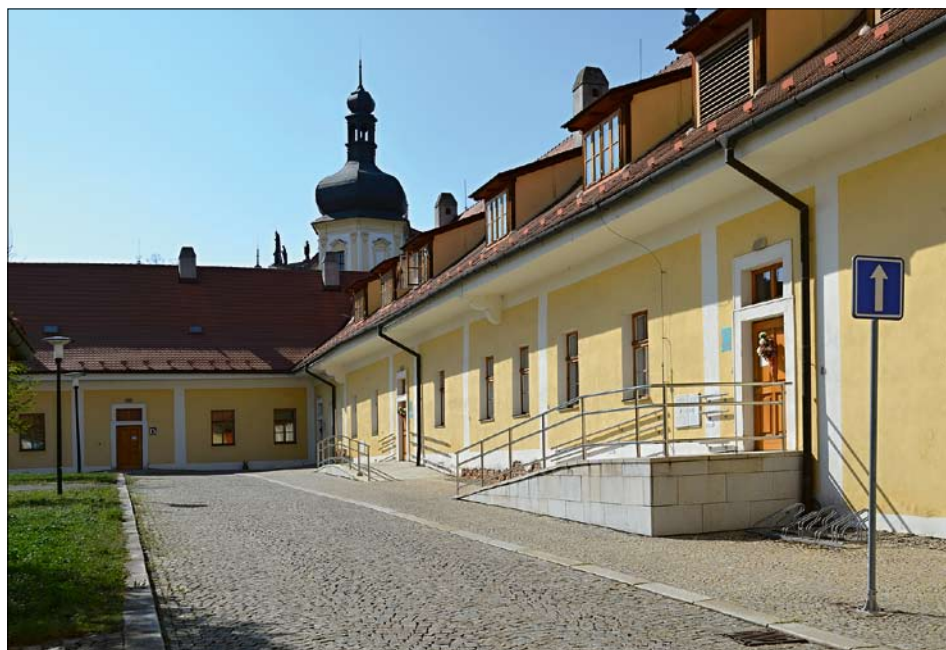
Obr. 19: Dvorní část hospodářského dvora po rekonstrukci (foto L. Mlčák).

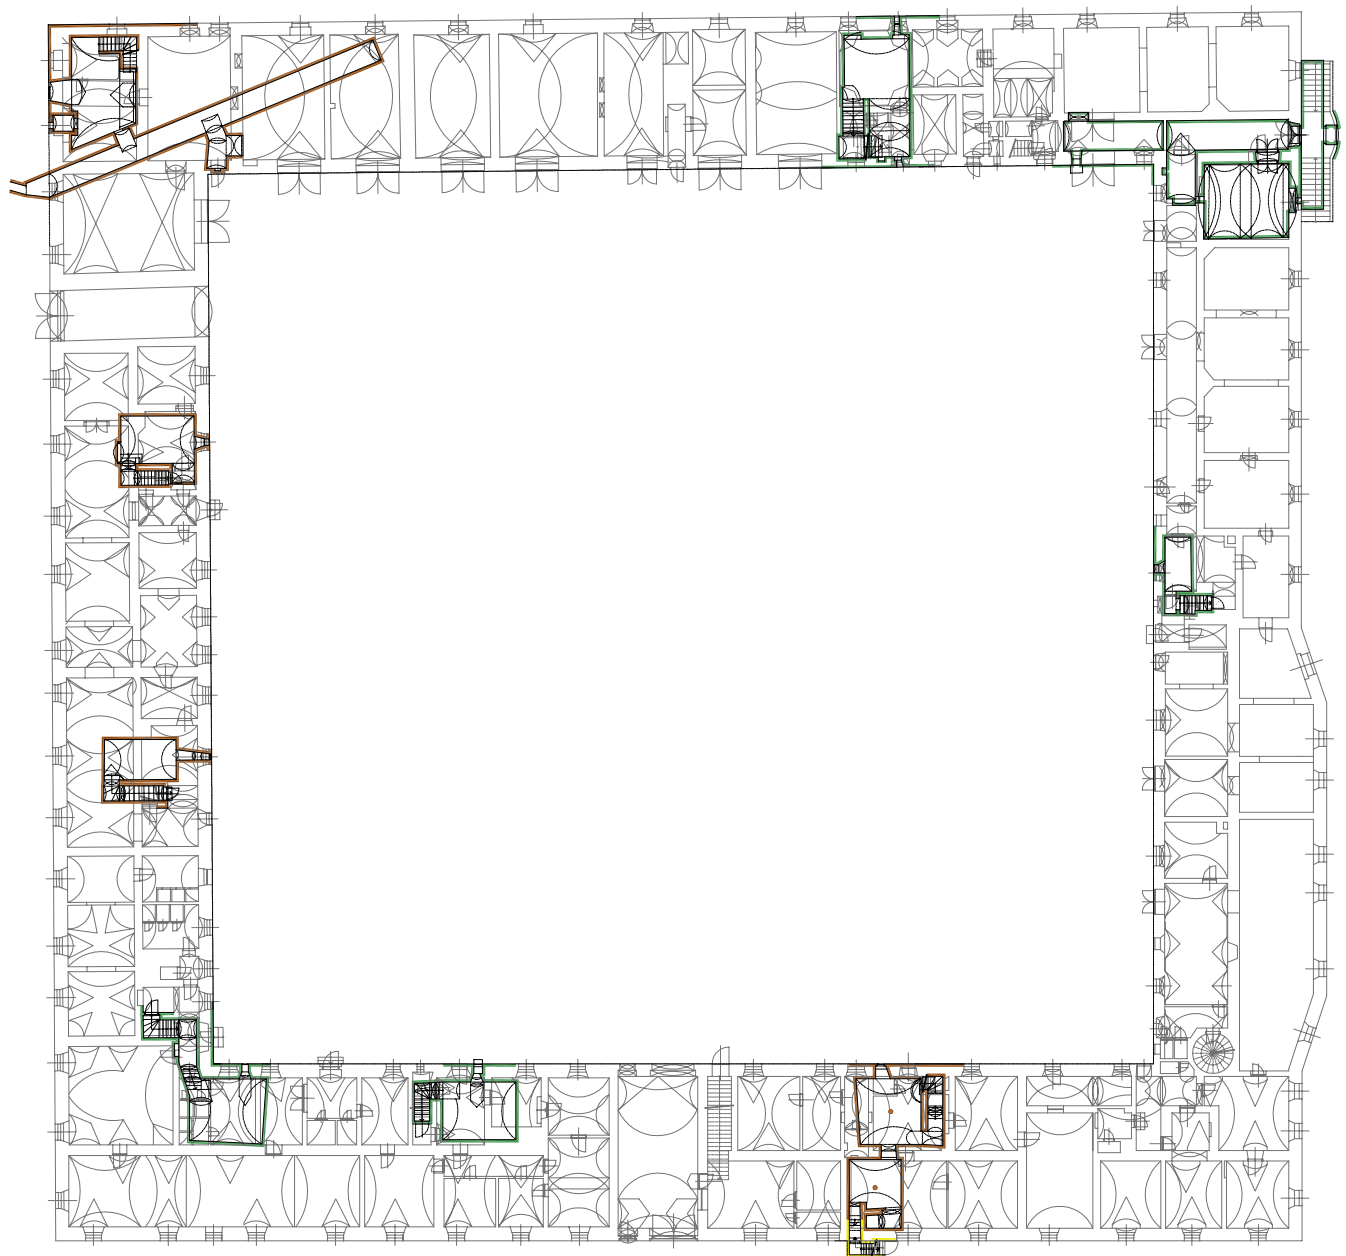
Obr. 20: Plán stavebněhistorické analýzy podzemí hospodářského dvora (vypracoval L. Mlčák). M 1:200

Klasicistní tvarosloví je zřetelné i v suterénu pod jihovýchodním nárožím, který je přístupný z prostoru pod přiloženým jednoramenným kamenným schodištěm. Také jeho konstrukce a tvarosloví jsou klasicistní. Velkou přestavbou prošla v 19. století rovněž levá část jižního křídla, kde vznikl dvoutrakt s valeně zaklenutou chodbou při dvorním průčelí a sled plochostropých obytných místností orientovaných k jihu.

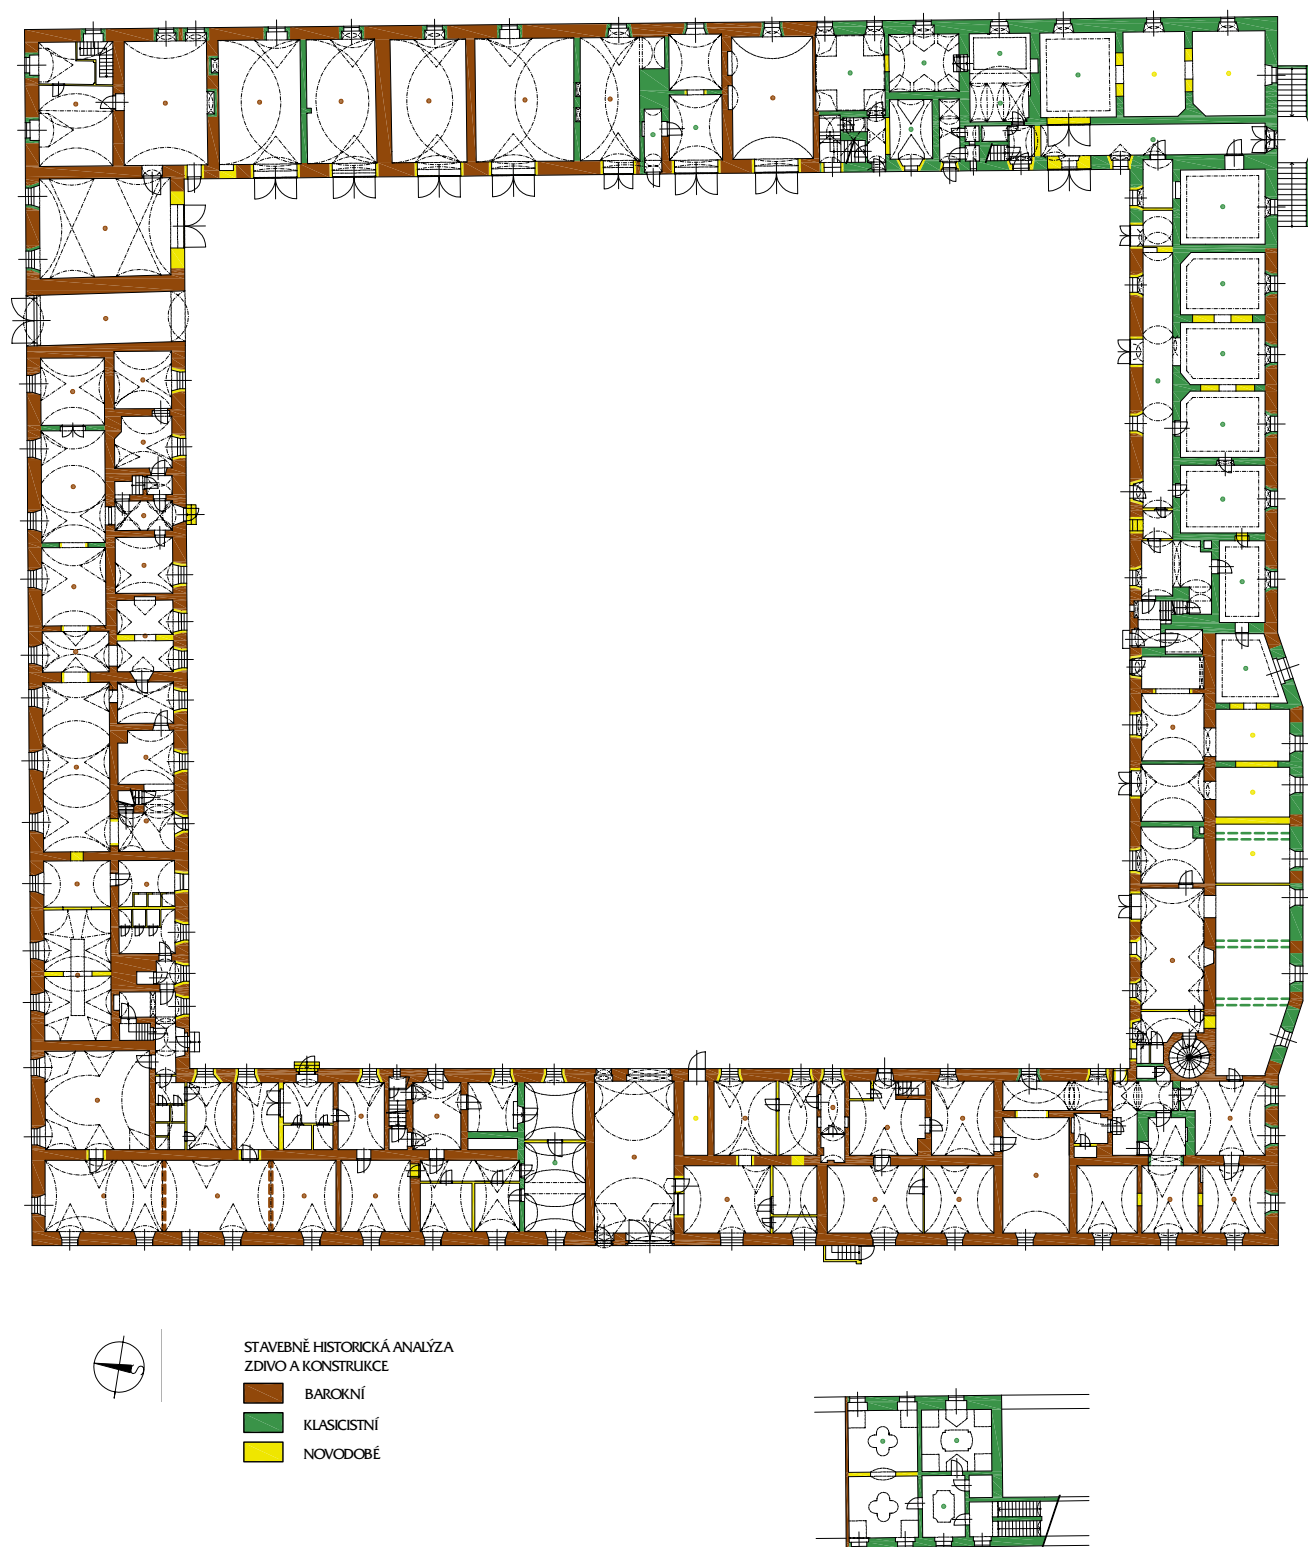
Obr. 21: Plán stavebněhistorické analýzy přízemí a 1. patra hospodářského dvora (vypracoval L. Mlčák). M 1:200

V celém západním i severním obytném křídle se dochovala téměř intaktní barokní dispozice, s původními valenými klenbami se styčnými, koutovými i prostrádanými lunetami. Dispozice obou přízemních křídel je dvoutraktová, s dvěma příčně orientovanými průjezdy. Barokní dispozici i klenební konstrukce má také levá jednotraktová část východního křídla, v němž byly hospodářské provozy se stáji. Pravá, z části patrová, polovina východního křídla má dispozici i konstrukce klasicistní a je oddělena požárními štíty. Interiéry jsou zaklenuty pruskými placcami, stlačenými valenými klenbami a valenými klenbami s charakteristickými pětibokými lunetami. Část interiéru v přízemí a celé patro, situované do levé části klasicistní dostavby západního křídla, je plochostropá. Na stropěch bytu v patře jsou mělká vpadlá klasicistní zrcadla.
