# HARRACHOVSKÉ HOSPODÁŘSKÉ DVORY

## The Harrach Family Farmyards

The article describes the Harrach family farmyards and their transformation from the 18th to the early 20th century. The first part is devoted to the Harrach Baroque farmyards in the Jilemnice domain. Greatest attention is paid to the agriculturally most significant Sadová domain with the residential castle Hrádek u Nechanic. It is based on terrain research conducted by the National Heritage Institute during 2005–2011 and later partial research and documentation. It uses the maps and detailed descriptions of farmyards from 1863, 1899, and 1909. The first part shows the estimated condition of the farmyards in 1829 when the Harrachs bought the domain with the farmsteads. It then features partial rebuilding of the farmyards under Franz Ernst Harrach by the 1860s when his son Johann Nepomuk took over the administration of the domain. The main part is dedicated to the extensive transformation and modernisation of the farmyards under Johann Nepomuk, Count of Harrach, a significant agricultural expert, which was mostly carried out during 1884–1906. The article monitors the gradual development, the dates of which are record

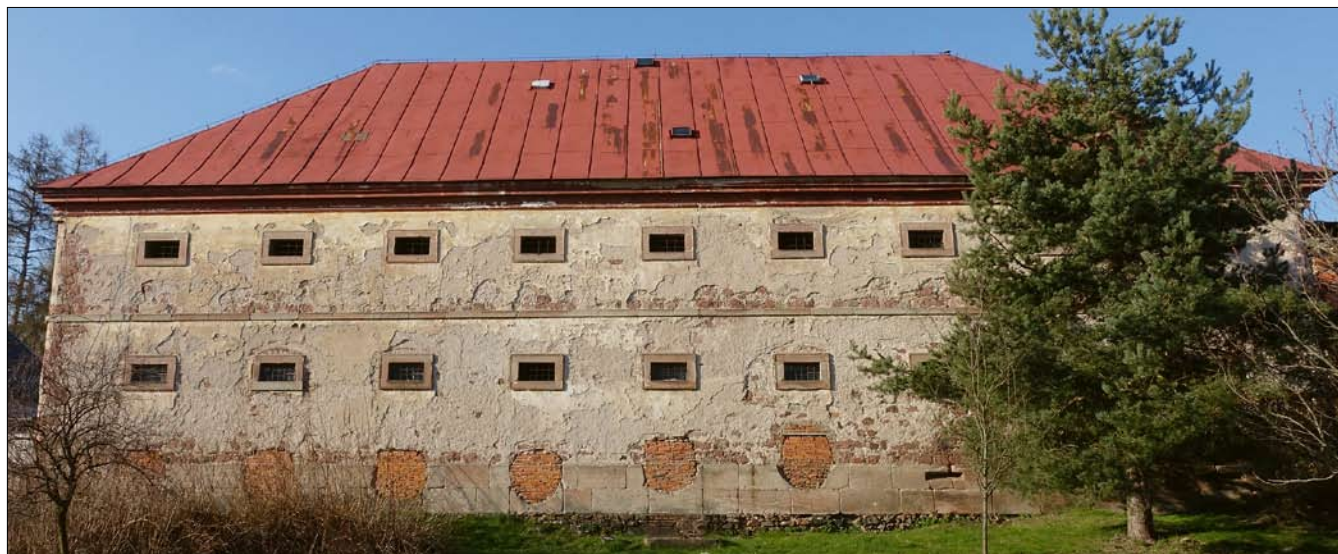
Obr. 1: Jilemnice (okres Semily), průčelí sýpky (foto a kresby autor, není-li uvedeno jinak).

Dobře dochovanou jednopatrovou sýpku, disponovanou na  $9 \times 3$  osy se zaoblenými nárožími kryje valbová střecha. Ležaté obdélné okenní otvory mají pískovcová ostění profilovaná lištou, z pískovcových desek je proveden obklad soklu a vysazena mezipatrová římsa. Na výrazně profilované hlavní rímse se stejně jako na části nádvorní fasády dochoval červený nátěr. V soklu jsou dodatečně vytesány ležaté odvětrávací štěrbinny prostoru pod podlahou přízemí.

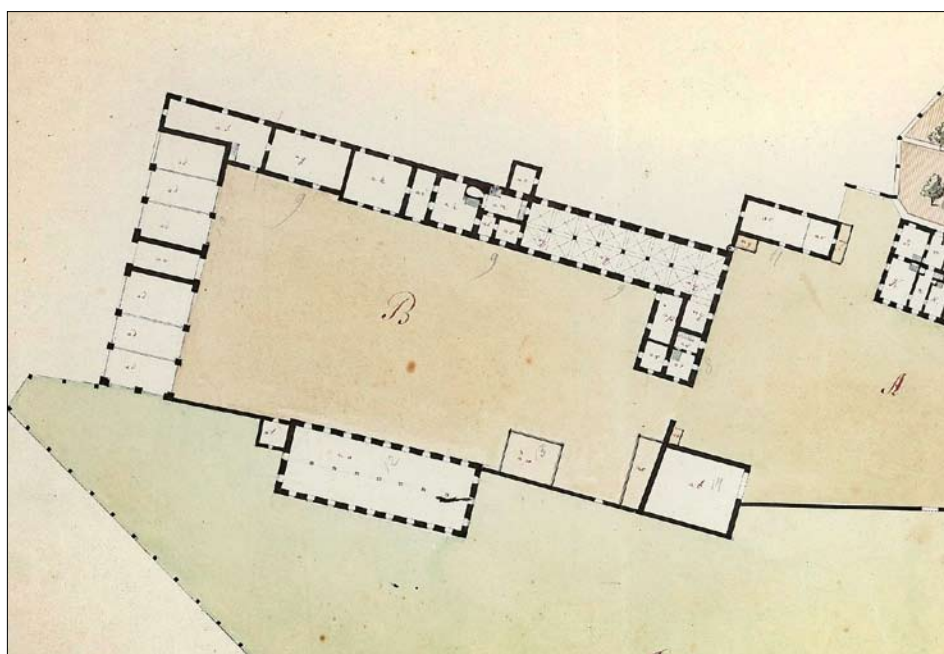
Obr. 2: Jilemnice, půdorys hospodářského dvora, výsek z plánu areálu zámku z roku 1850 (Krkonosské muzeum Jilemnice, reprofoto T. Siglová, viz pozn. 5).

Původní uspořádání dvora a dispoziční řešení jeho budov ukazuje půdorys celého zámeckého areálu s legendou prostorů, porízený v roce 1850.<sup>5)</sup> Sýpka má typickou úpravu se středními dřevěnými sloupy, nesoucími průvlak podporující stropy. Zajímavé uspořádání měla severní budova chlévů a stájí. Její východní polovinu zaujímal dvoulodní prostor kravína zaklenutý poli zřejmě křížových kleneb. Od západní části s konírnou a stáji protažené voly jej oddělovala ve středu budovy umístěná velká světnice s kuchyní, přes vstupní síň a komoru na mléko propojená s kravínem. Krátké východní křídlo obsahovalo opět obytné prostory s komorami. Na západě dvůr uzavíraly dvě stodoly o jednom průjezdném mlatu, oddělené průjezdem brány.

Abb. 2: Jilemnice Hof, Grundriss, Ausschnitt aus dem Plan der Schlossanlage, 1850, Krkonošské muzeum (Riesenberg-Museum) Jilemnice, Reprofoto T. Siglová (s. Anm. 5).

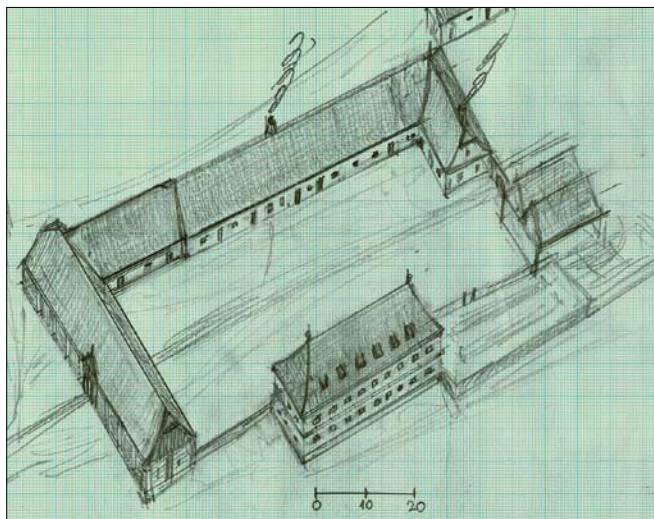
Obr. 3: Jilemnice, rekonstrukční skica podoby hospodářského dvora.

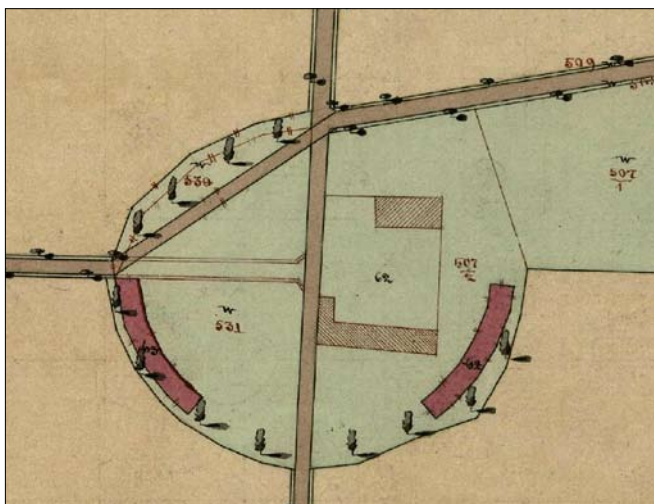
Obr. 5: Lodín (okres Hradec Králové), dvůr na originále mapy stabilního katastru z roku 1841, reambulovaného v roce 1875.

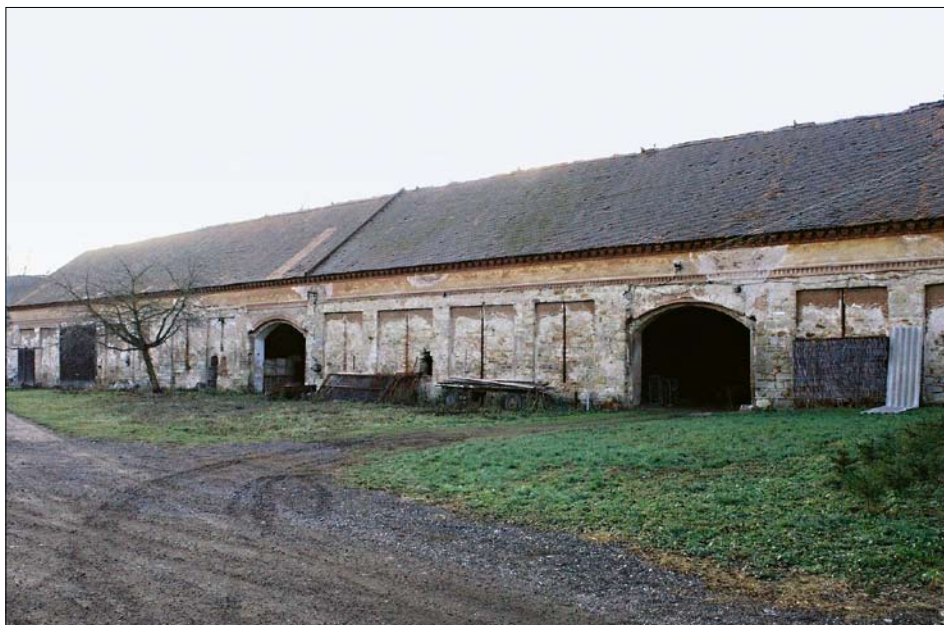
Obr. 6: Sadová (okres Hradec Králové), pohled na stodolu z druhé čtvrtiny 19. století, zvýšenou v roce 1905.

Při obnově po požáru, realizované v letech 1905–1906,<sup>73)</sup> dostala stodola v Sadové nadezdívku oddělenou obvyklou, tentokrát pouze v omítce provedenou římsou a ukončenou režnou cihelnou římsou konzolovou. Nový vaznicový krov s ležatými stolicemi s věšadly nese sedlovou střechu pokrytou pálenými bobrovkami.

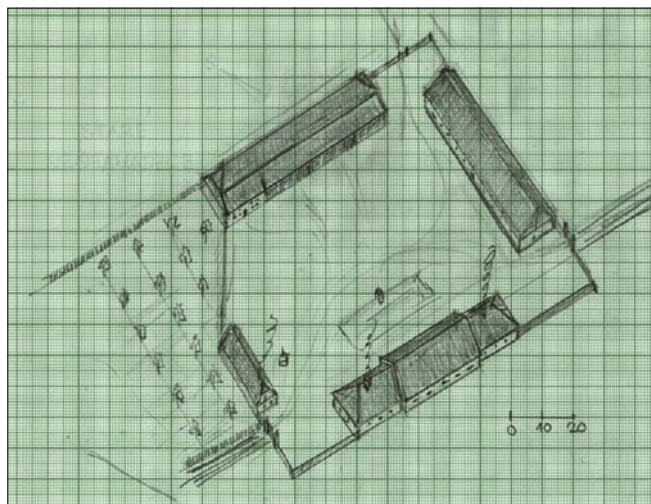
Obr. 7: Staré Nechanice (okres Hradec Králové), rekonstrukční skica podoby hospodářského dvora v roce 1863.

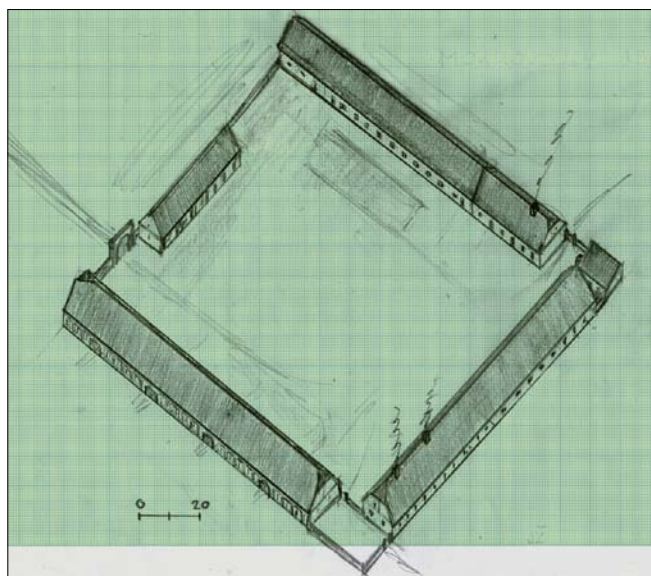
Obr. 8: Mokrovousy (okres Hradec Králové), rekonstrukční skica podoby hospodářského dvora v roce 1863.

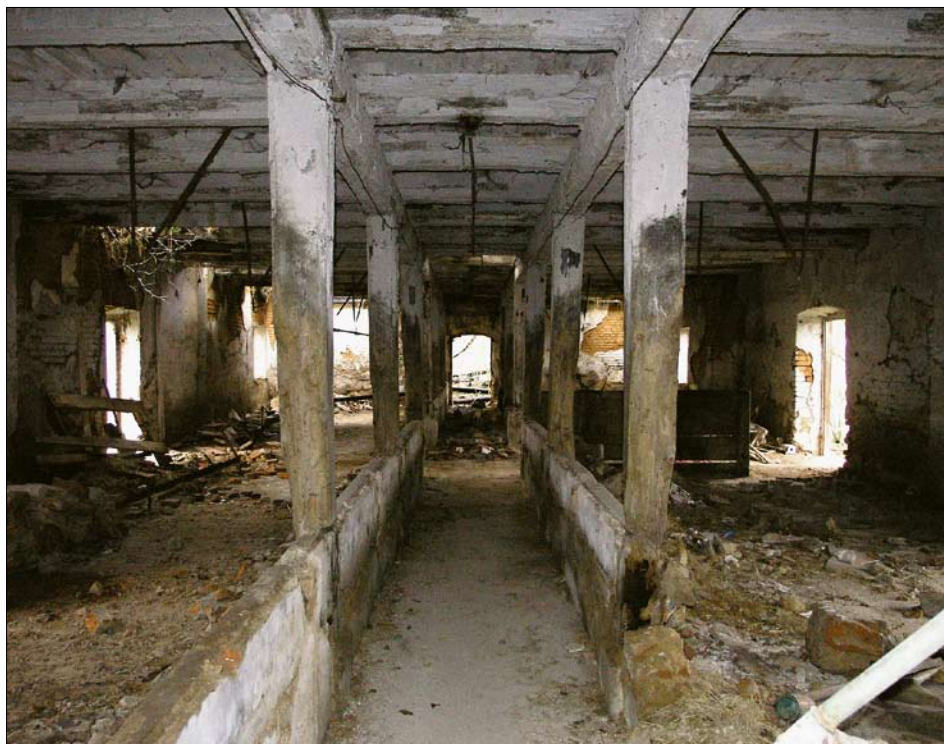
Obr. 9: Trnava (okres Hradec Králové), interiér chléva pro hovězí dobytek s dřevěnými záklopovými stropy.

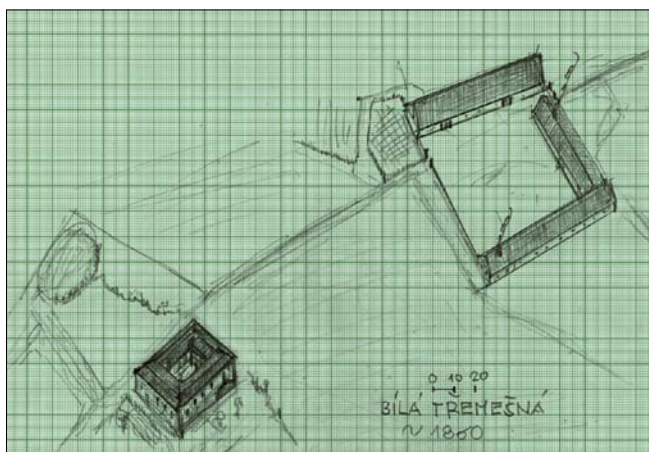
Obr. 10: Bělá Třemešná (okres Trutnov), rekonstrukční skica hospodářského dvora zrušeného v 60. letech 19. století.

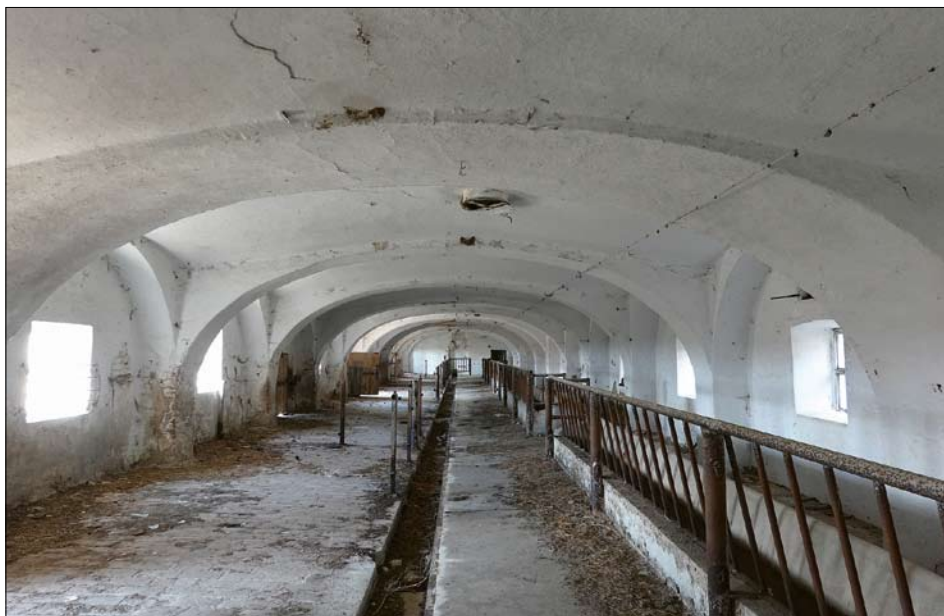
Obr. 11: Petrovice (okres Hradec Králové), interiér kravína z poloviny 19. století.

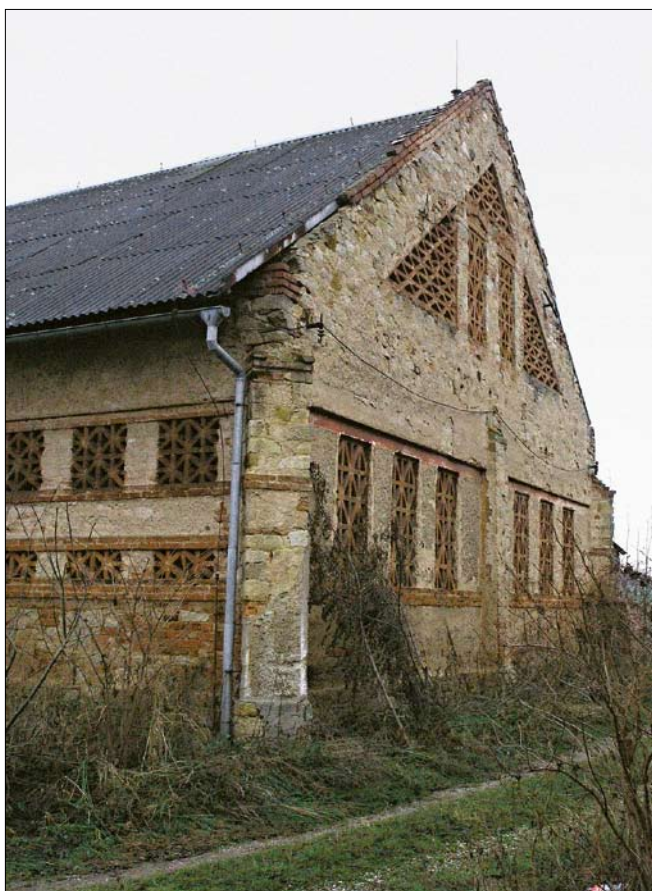
Obr. 13: Kunčice, čelo stodoly.

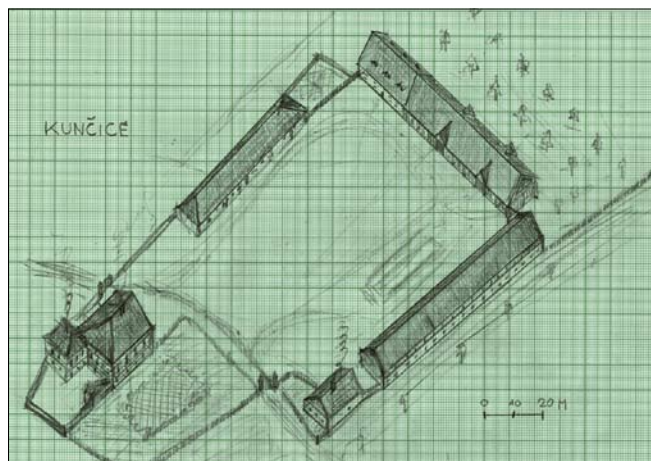
Obr. 14: Kunčice, rekonstrukční skica podoby hospodářského dvora na počátku 20. století.

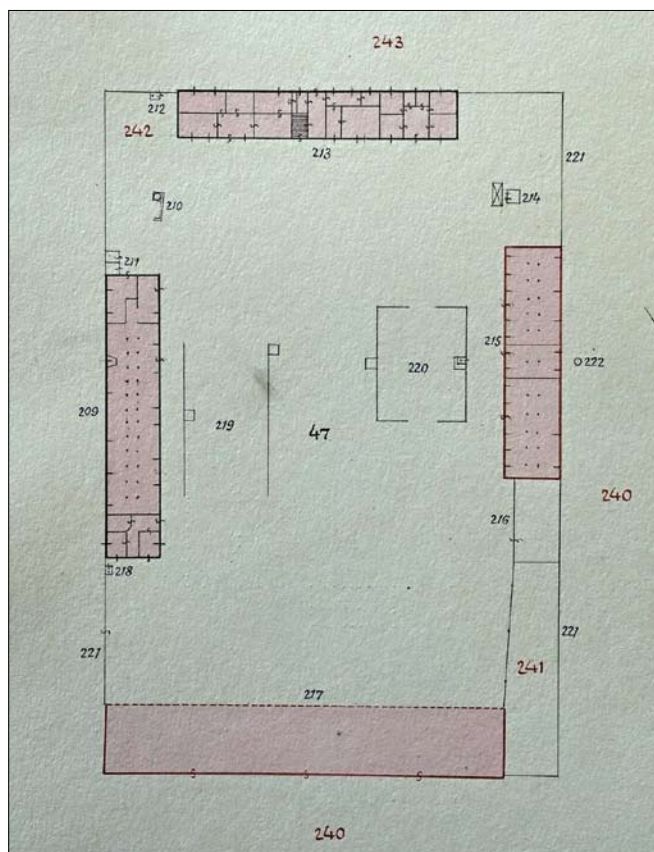
Obr. 15: Janov, půdorys dvora z roku 1909. Dole stodola, nahoře hlavní víceúčelová budova se sýpkovými patry, upravo kravín, vlevo stáje pro tažné voly (NA, o. c. v pozn. 58, reprofoto A. Nachtmannová).

Abb. 15: Janov, Grundriss des Hofes zum J. 1909. Unten die Scheune, oben das Mehrzweckhauptgebäude mit Kornböden, rechts der Kuhstall, links die Zugochsenställe (NA/Nationalarchiv, s. Anm. 57).

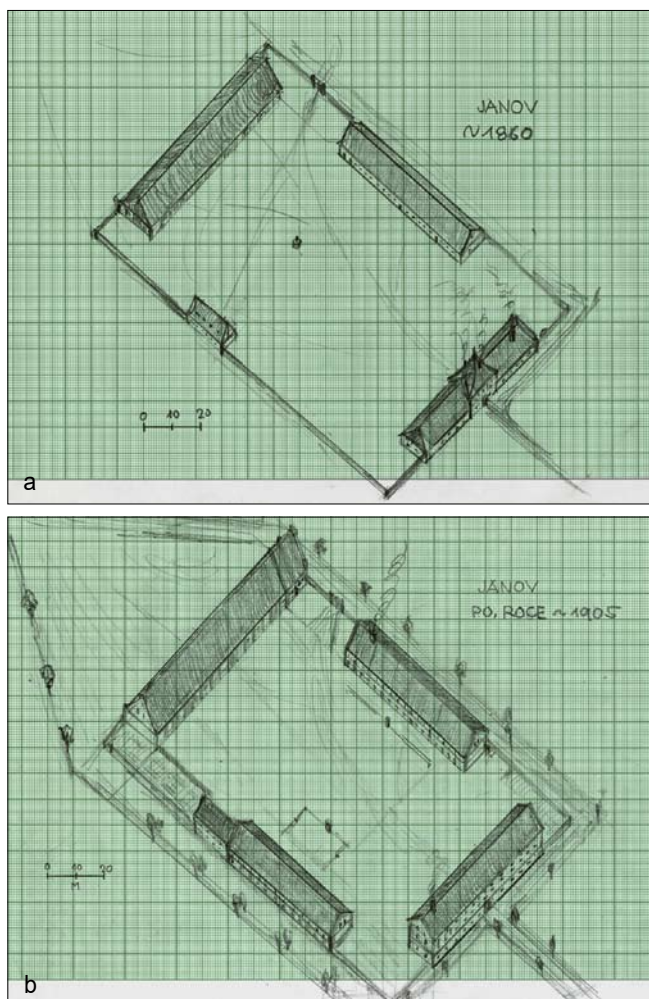
Obr. 16: Janov: a – rekonstrukční skica podoby hospodářského dvora v roce 1863; b – rekonstrukční skica podoby hospodářského dvora v roce 1908.

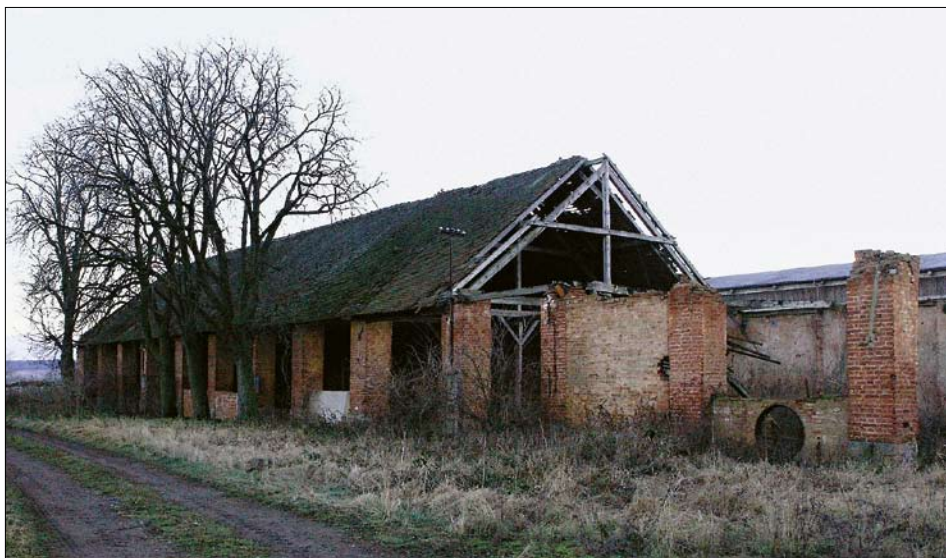
Obr. 17: Janov, pohled ze dvora na otevřenou stodolu piliřové konstrukce, pocházející z roku 1888.

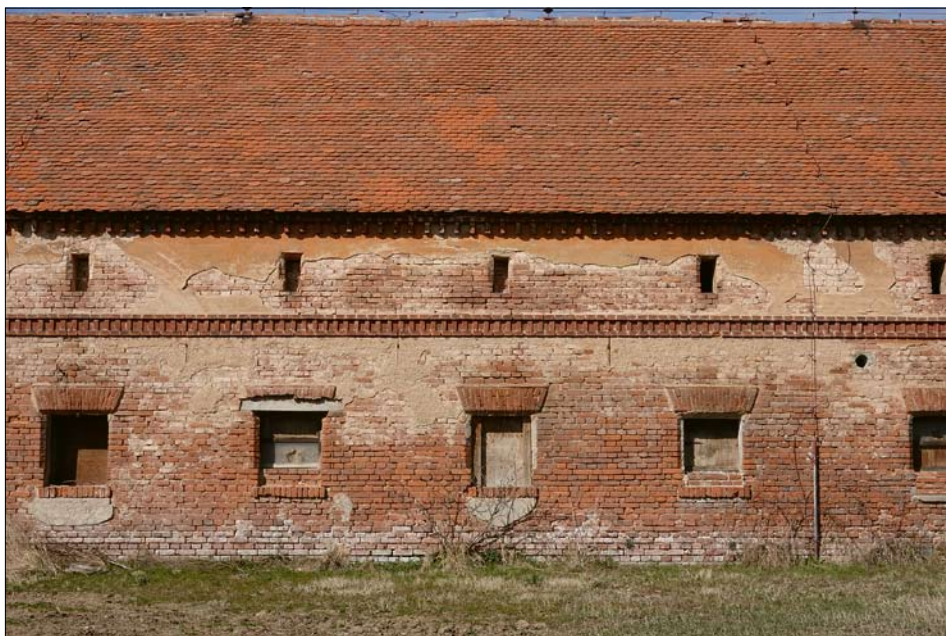
Obr. 18: Janov, detailní pohled na průčelí kravína postaveného v roce 1891.

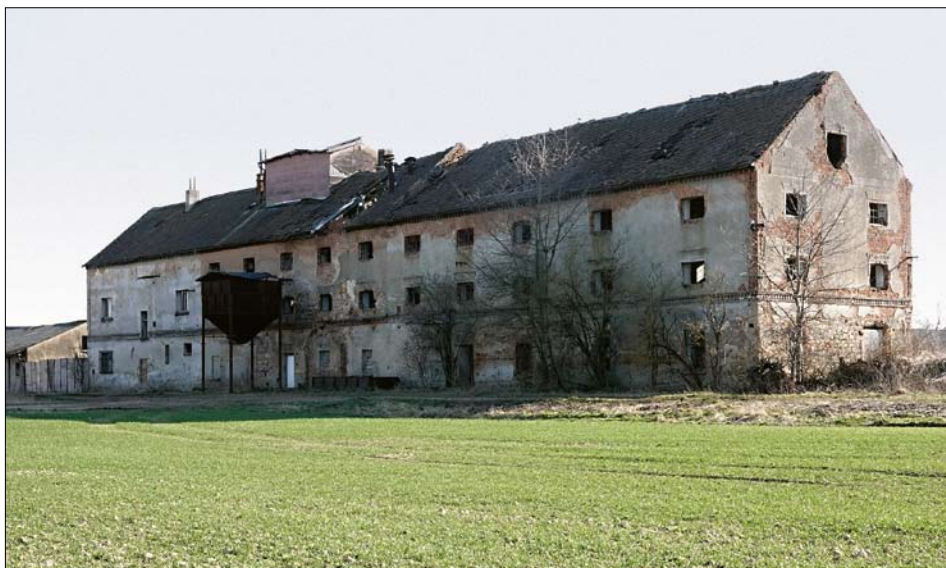
Obr. 19: Janov, hlavní budova z konce 18. století v podobě po zvýšení v letech 1904–1905.

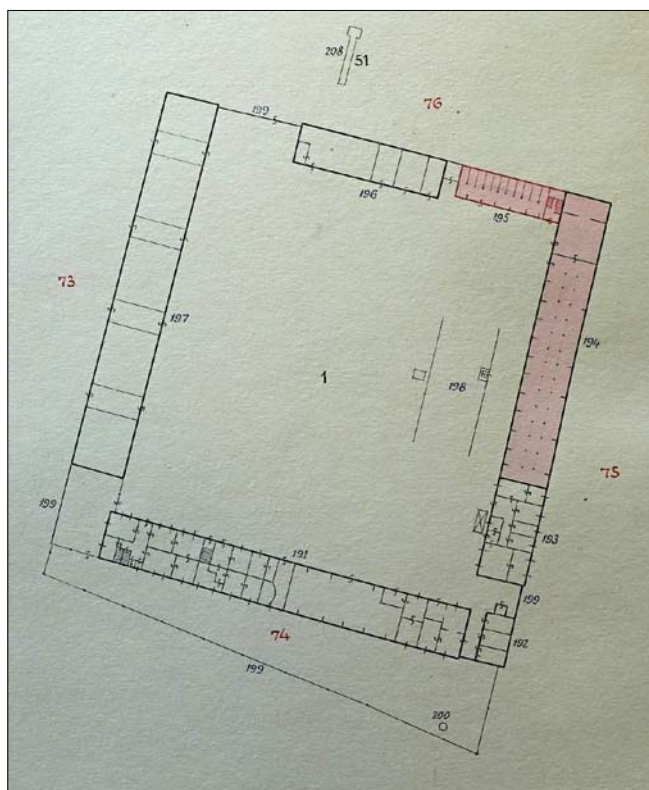
Obr. 20: Mokrovousy, schematický půdorys dvora z roku 1909. Dole víceúhelníková budova, vpravo dům s navazujícím kravínem, vlevo stodola (NA, o. c. v pozn. 58, reprofoto A. Nachtmannová).

Abb. 20: Mokrovousy, Hof, schematischer Grundriss zum J. 1909. Unten das Mehrzweckgebäude, rechts das Haus mit anschließendem Kuhstall, links die Scheune.

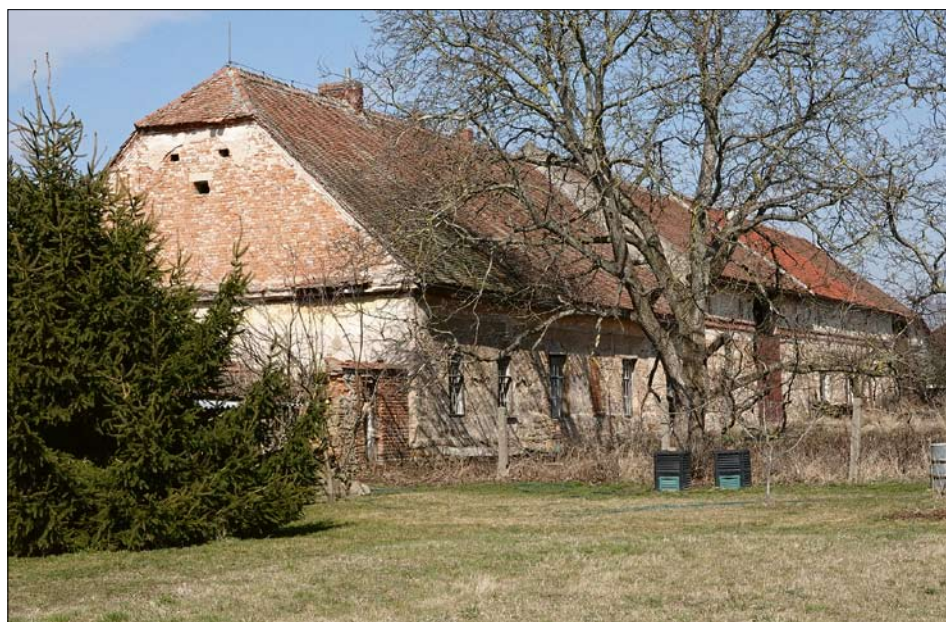
Obr. 21: Mokrovousy, kravín s obytným domem.

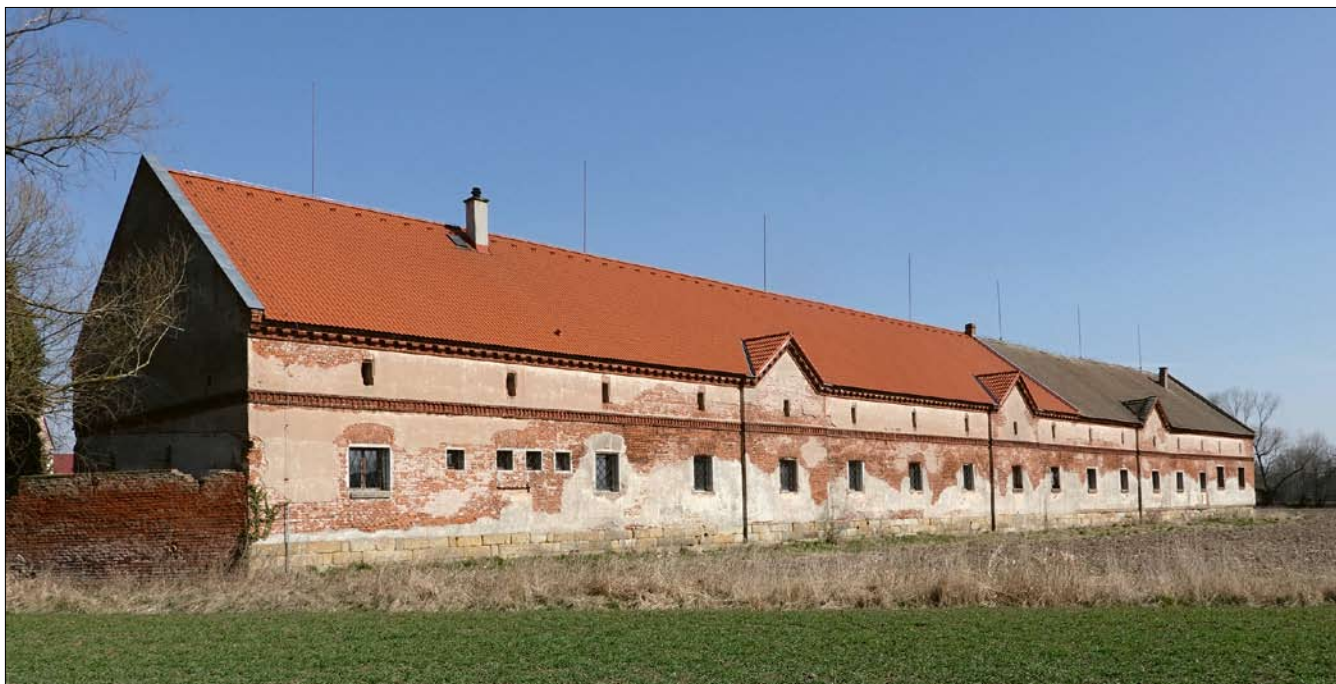
Obr. 22: Sadová, kravín z roku 1899.

ce jednoosých rizalitů s trojúhelnými štítky rámovanými římsou, na nádvoří straně s nakládacími otvory, ve štítech byly kruhové otvory. Od ostatních kravínů sadovský neodlišuje pouze tato úprava. Především měl jako jediný na panství příčné uspořádání stání dobytka, na nádvoří fasádě se projevující pravidelným střídáním okenních a dveřních otvorů.<sup>71)</sup> Uspořádání odpovídá také odlišná úprava zastropení s podélnými průvlaky.

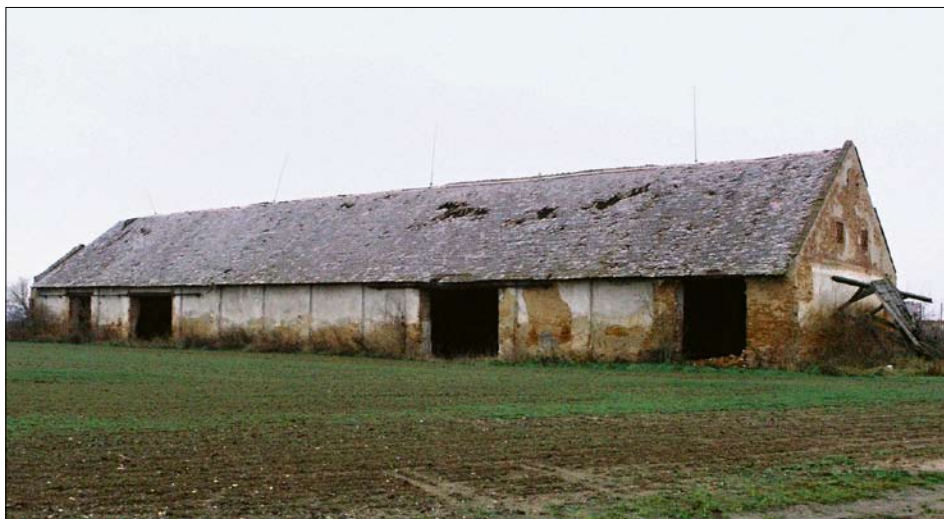
Obr. 23: Trnava, pohled na stodolu.

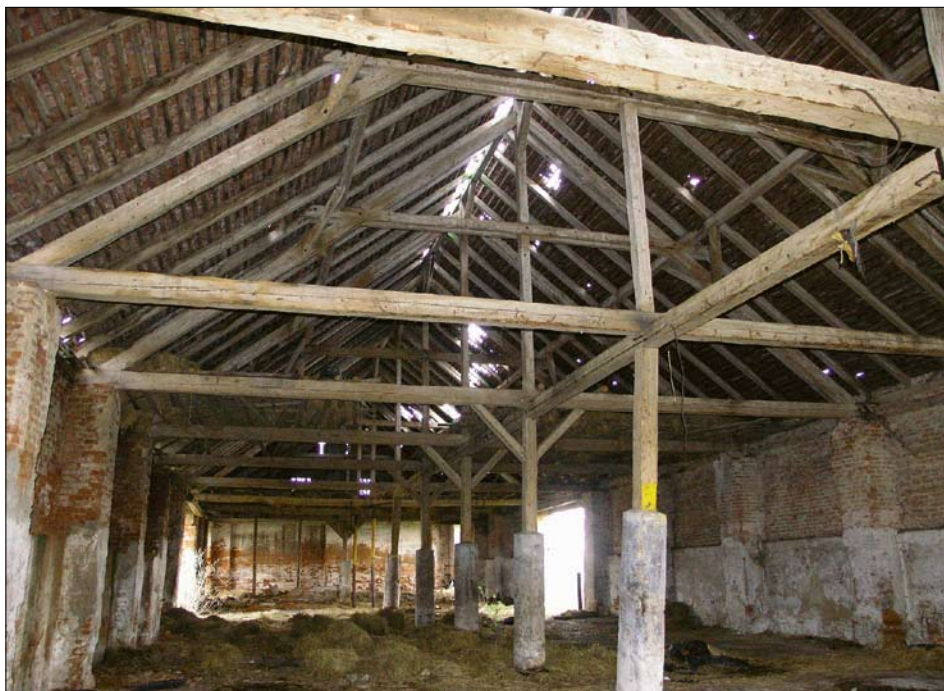
Obr. 24: Trnava, interiér stodoly s konstrukcí krovu.

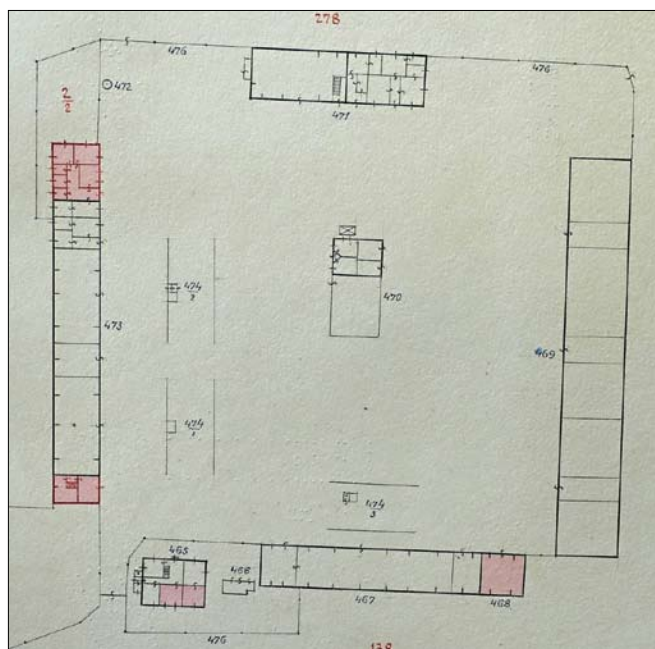
Obr. 25: Trnava, schematický půdorys dvora z roku 1909. Nahoře sýpka s obytnými prostory v přízemí, vlevo kravín s obytnou částí, vpravo stodola, dole úřednický dům, stáj pro tažné voly a konírna (NA, o. c. v pozn. 58, reprofoto A. Nachtmannová).

Abb. 25: Trnava, Hof, schematischer Grundriss zum J. 1909. Oben der Kornboden mit Wohnräumen im Erdgeschoss, links der Kuhstall mit Wohnung, rechts die Scheune, unten das Beamtenhaus, Zugochsen- und Pferdestall.

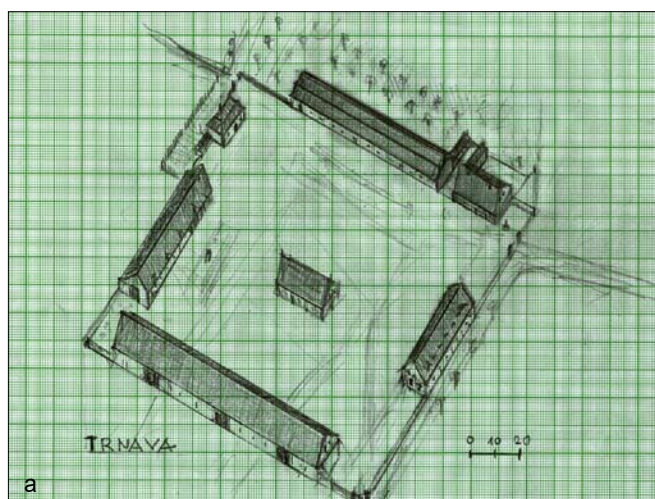
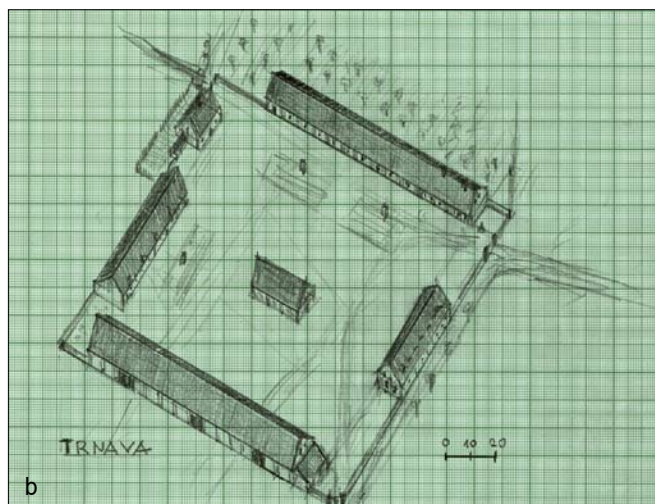
Obr. 26: Trnava: a – rekonstrukční skica podoby hospodářského dvora v roce 1863; b – rekonstrukční skica podoby hospodářského dvora na počátku 20. století.

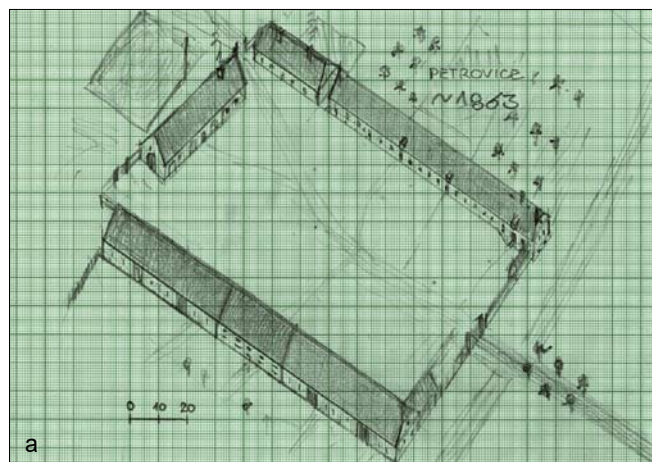
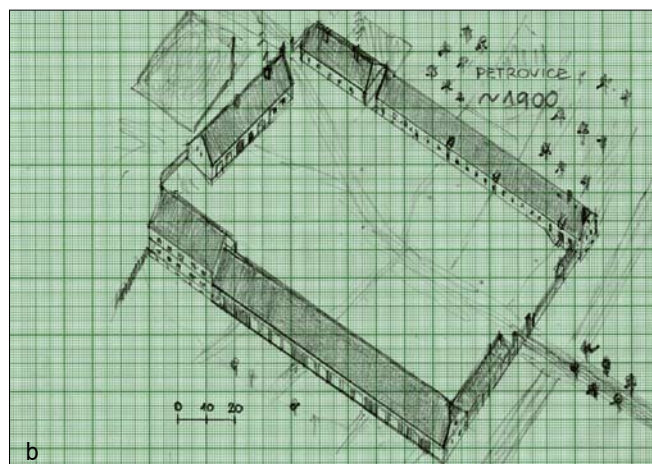
Obr. 27: Petrovice: a – rekonstrukční skica podoby hospodářského dvora v roce 1863; b – rekonstrukční skica podoby hospodářského dvora na počátku 20. století.

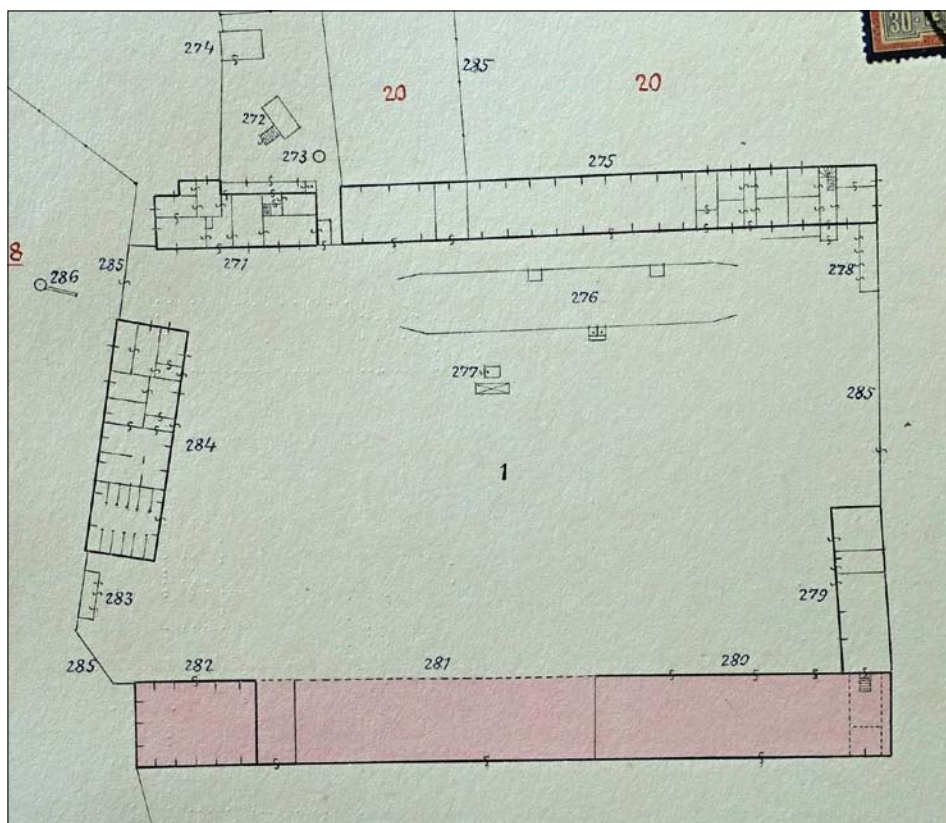
Obr. 28: Petrovice, schematický půdorys dvora z roku 1909. Dole stodola na čele vlevo s připojenou sýpkou, nahoře kravín a stáje s obytným a úřednickým domem, vlevo budova s konírnou a sýrárnou (NA, o. c. v pozn. 58, reprofoto A. Nachtmannová).

Abb. 28: Petrovice, Hof, schematischer Grundriss zum J. 1909. Unten die Scheune an der Frontseite mit dem angeschlossenen Kornspeicher, oben der Kuhstall und Pferdeställe mit dem Wohn- und Beamtenhaus, links das Gebäude mit Pferdestall und Käseret.

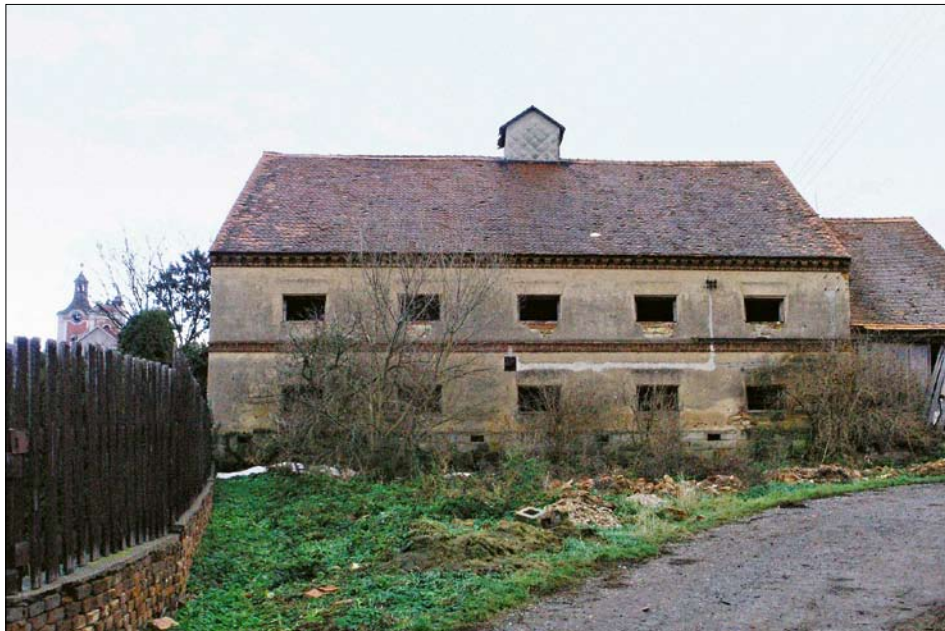
Obr. 29: Petrovice, průčelí sýpky z počátku 20. století.

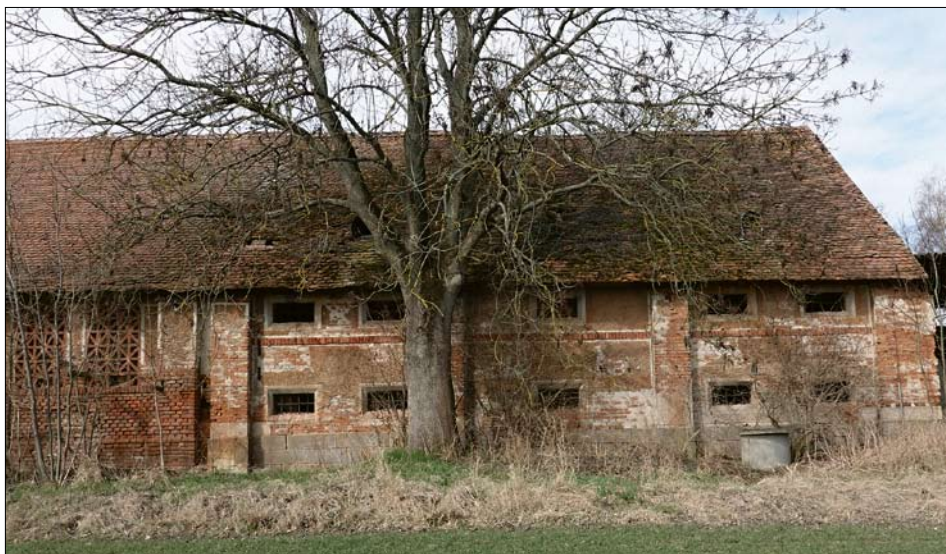
Obr. 30: Zvíkov (okres Hradec Králové), sýpka s částí stodoly, postavená v roce 1905.

Ve dvorech v Kunčicích a Zvíkově byly postaveny nové stodoly, v návaznosti na starší stavby spojené pod jednou sedlovou střechou se sýpkou. Zatímco výše charakterizovaná stodola v Kunčicích stála již v roce 1899, novostavba ve Zvíkově pochází z roku 1905.<sup>74)</sup> Stavbu cihelné pilířové konstrukce kryje sedlová střecha s přesahy s profilovaným zhlavím krokví. Na vnější straně jsou v každém poli na vysokém soklu dva velké otvory, rámované pilířky, vyplněné ozdobnou, hvězdicovitě skládanou cihelnou mřížovinou. Vnitřní strana je – stejně jako v Janově – otevřená, bez výplní. Shodnou pilířovou konstrukci má navažující sýpka s vysokým soklem z pískovcových kvádrů. Její průčelí dělí čtveřice pilířů na tři pole – střední o jedné ose, boční o dvou okenních osách. Nižší druhé podlaží otevřené do krovu odděluje pásová římsa z režných cihel. Čela pilířů celé stavby zdobí zrcadla nahozená hrubou omítkou a obdobné omítky pokrývají fasády sýpky s hladkými šambránami kolem okenních otvorů se široce okoseným ostěním.

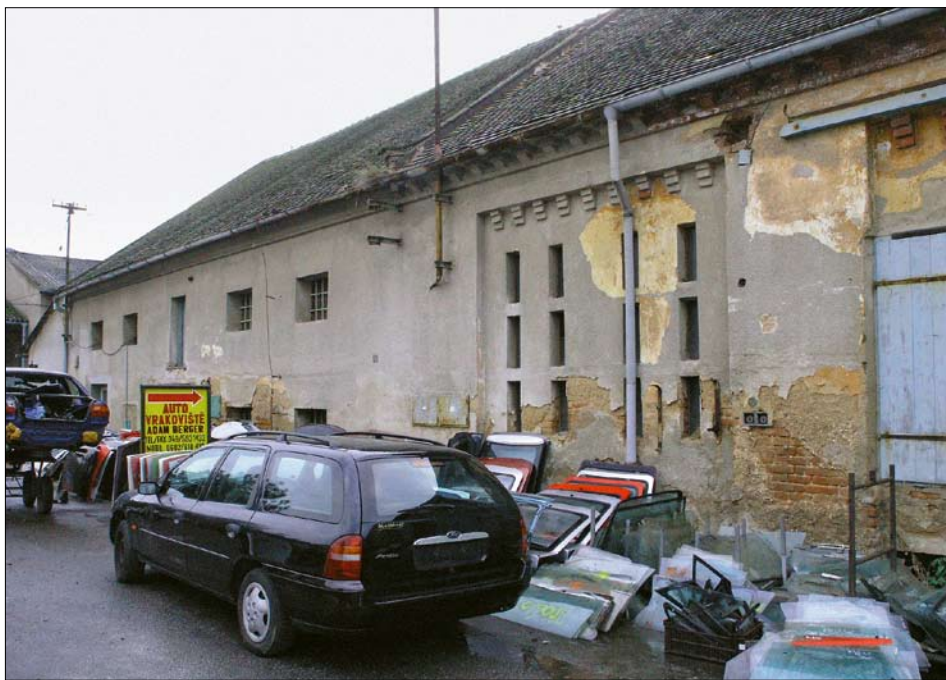
Obr. 31: Staré Nechanice, stodola se sýpkou po úpravě na počátku 20. století.

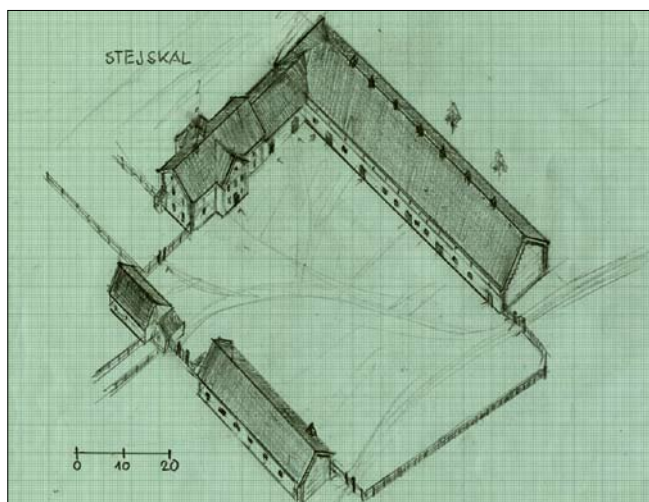
Obr. 32: Stejskal (Hradec Králové), rekonstrukční skica podoby chovného hřebčína na počátku 20. století.

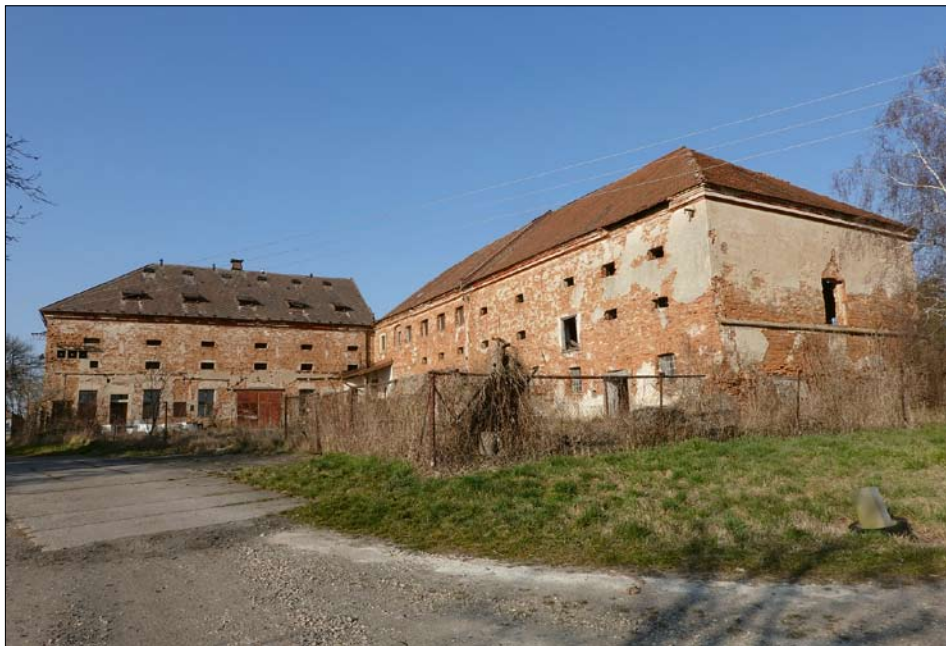
Obr. 33: Dolní Přím (okres Hradec Králové), víceúčelová hospodářská budova.

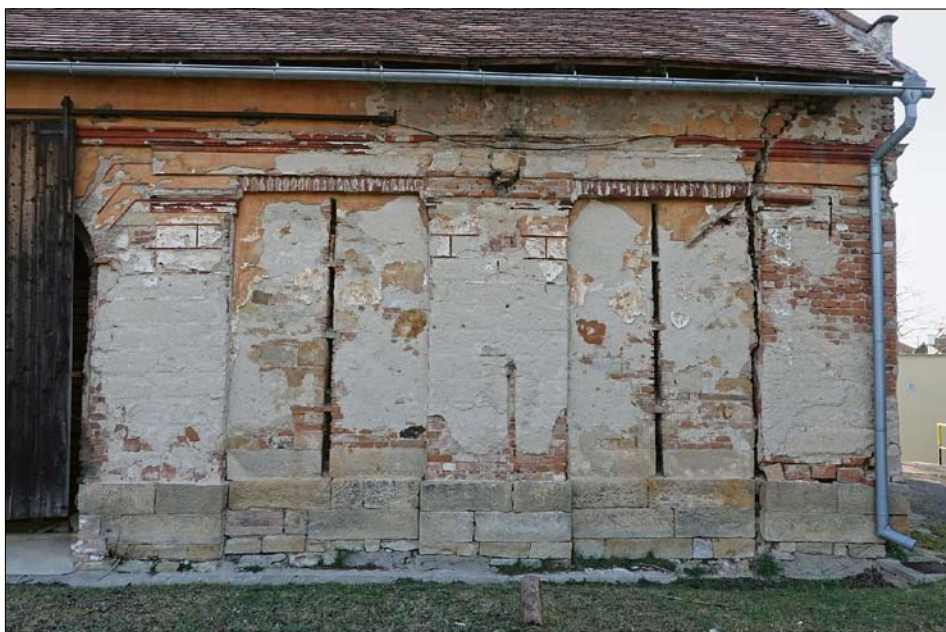
Obr. 34: Dolní Přím, část vnější fasády stodoly.

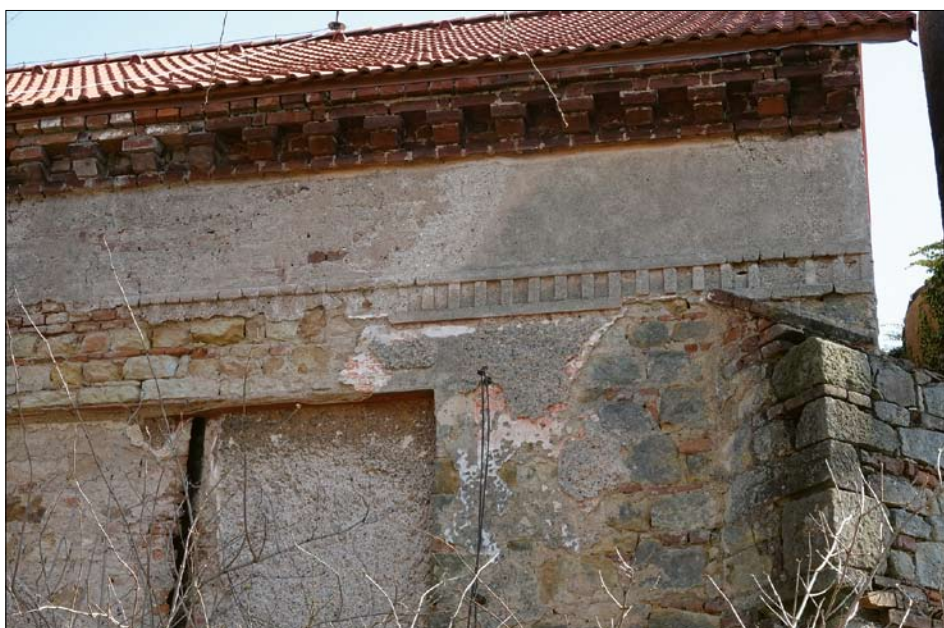
Obr. 35: Sadová, detail fasády stodoly s patrnou úpravou ze druhé čtvrtiny 19. století s červeným nátěrem a nadezdívkou z roku 1905.

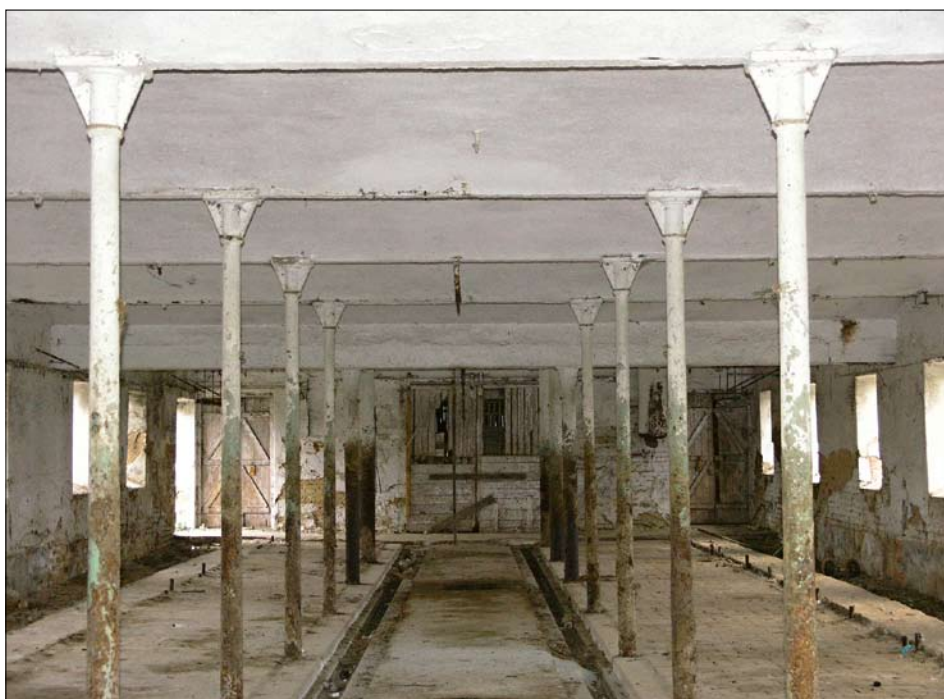
Obr. 36: Kunčice, interiér kravína.

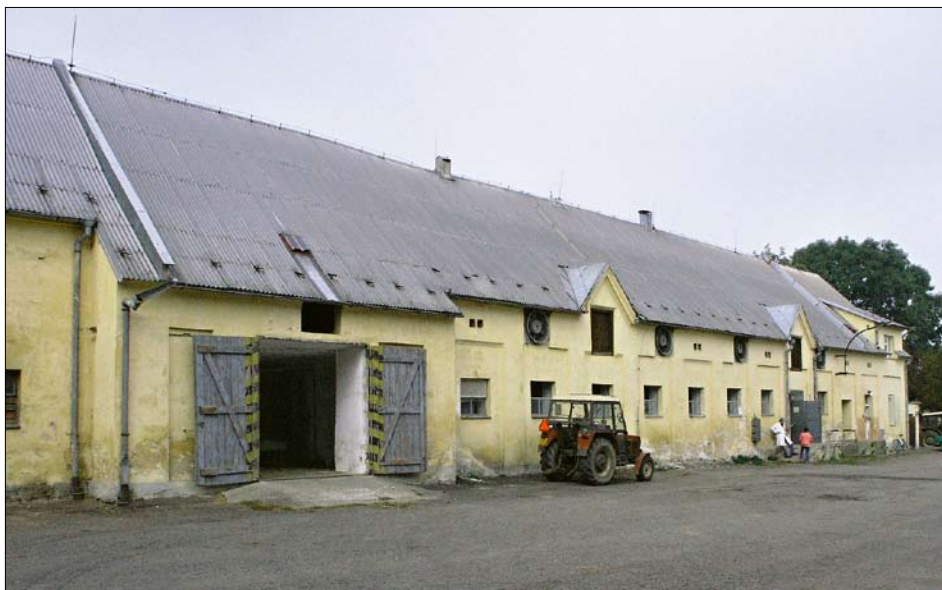
Obr. 37: Podolí u Želče (okres Tábor), kravín.

různé dílčí úpravy z doby po roce 1872. Snad nejvýraznější budovy z této doby se dochovaly ve dvoře Podolí. Kravín s polopatrem s větracími otvory a trojúhelnými štítky má podobnou úpravu jako kravín v Sadové z roku 1899. Od roku 1902 vlastnil Želeč Janův syn Otto hrabě Harrach, který nechal významně upravit barokní dvůr Strkov u Plané, kde si nechal postavit nevelkou zámečkou stavbu.<sup>85)</sup>
